DESEMPOLVANDO PROYECTOS:

**Templo de Santo Domingo Zacatecas,
una restauración integral**

TEMPLO DE SANTO DOMINGO, ZACATECAS. Una restauración integral

Arq. Óscar Carro

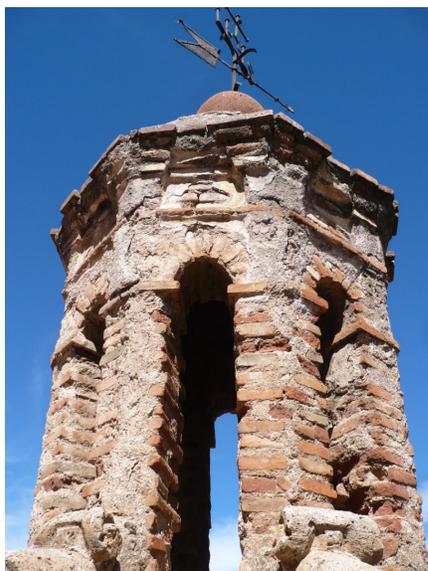
En las cubiertas y cúpulas existían marcas de escurrimiento, disgregaciones de las juntas, exfoliación en las canteras, grietas en algunas secciones, filtración de humedad, flora parásita e inadecuadas instalaciones eléctricas.

Imagen 4. Daños en linternilla de cúpula sacristía.

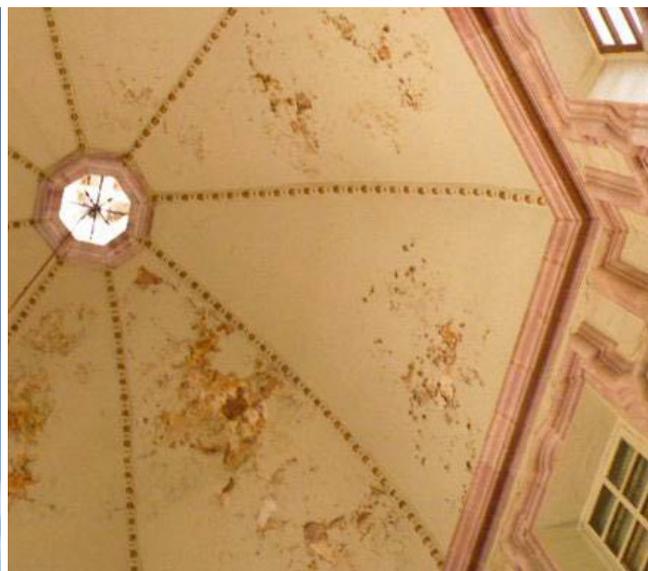
Imagen 5. Deterioro por humedad en intradós.

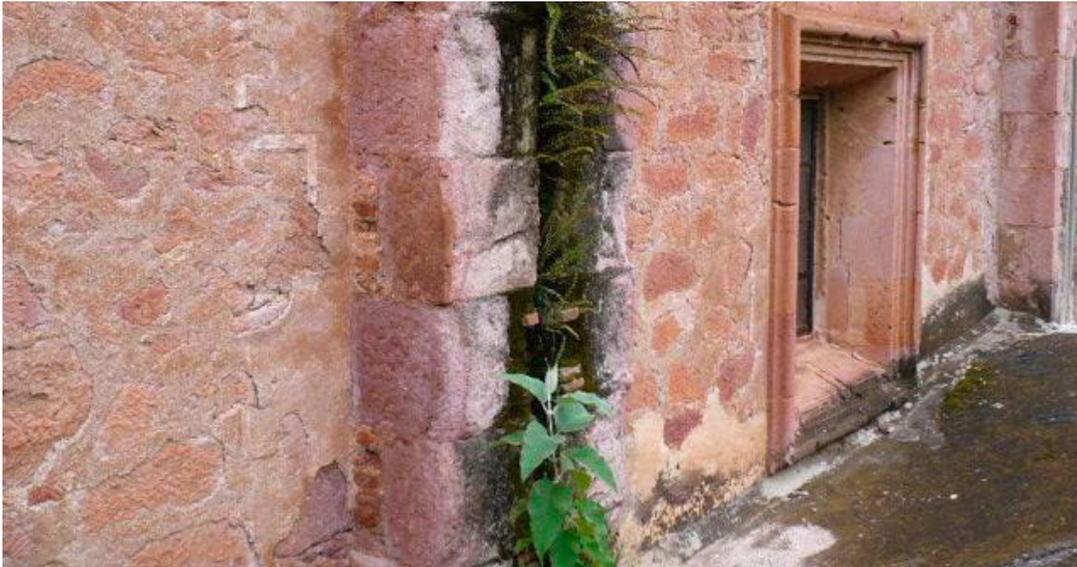
Imagen 6. Vegetación parásita en bajadas de agua.

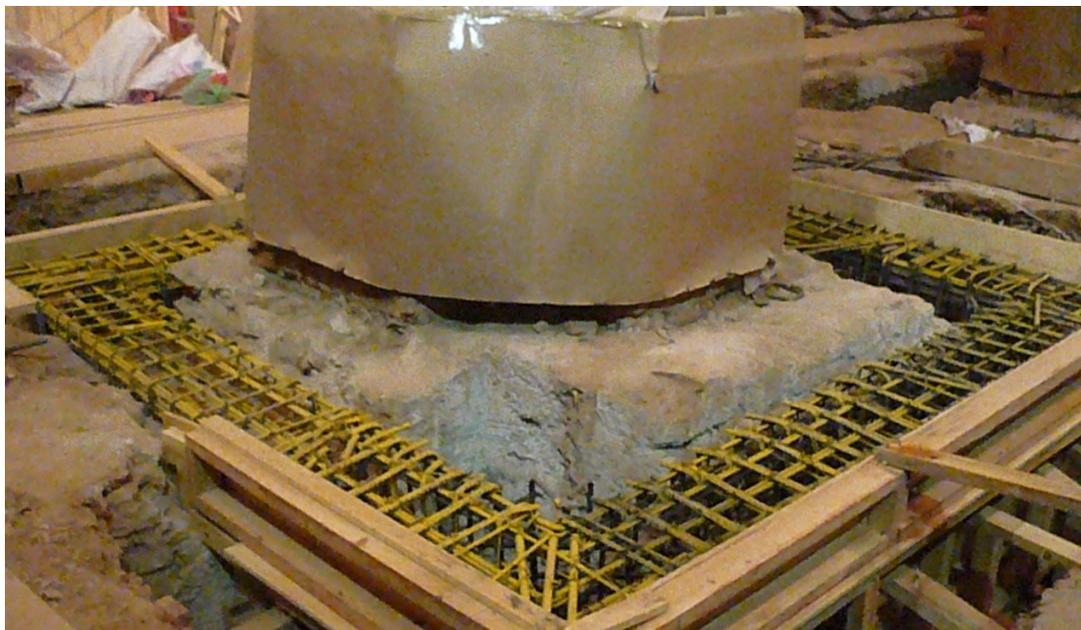
Imagen 8. El proyecto de reestructuración consiste en realizar un confinamiento de los dados de cimentación, a base un anillo de concreto armado.

Se contó con la participación de especialistas estructurales para regresarle estabilidad al templo. Para ello se realizó la recimentación de las 8 columnas que conforman la nave, a base de un encoframiento de concreto armado y la inyección de mortero para consolidar el núcleo de mampostería. Y se instalaron tensores de cable de acero en los ejes de las tres naves para contrarrestar el empuje de los arcos, y zunchos metálicos en los muros del presbiterio y el transepto por el exterior para otorgar estabilidad al edificio.

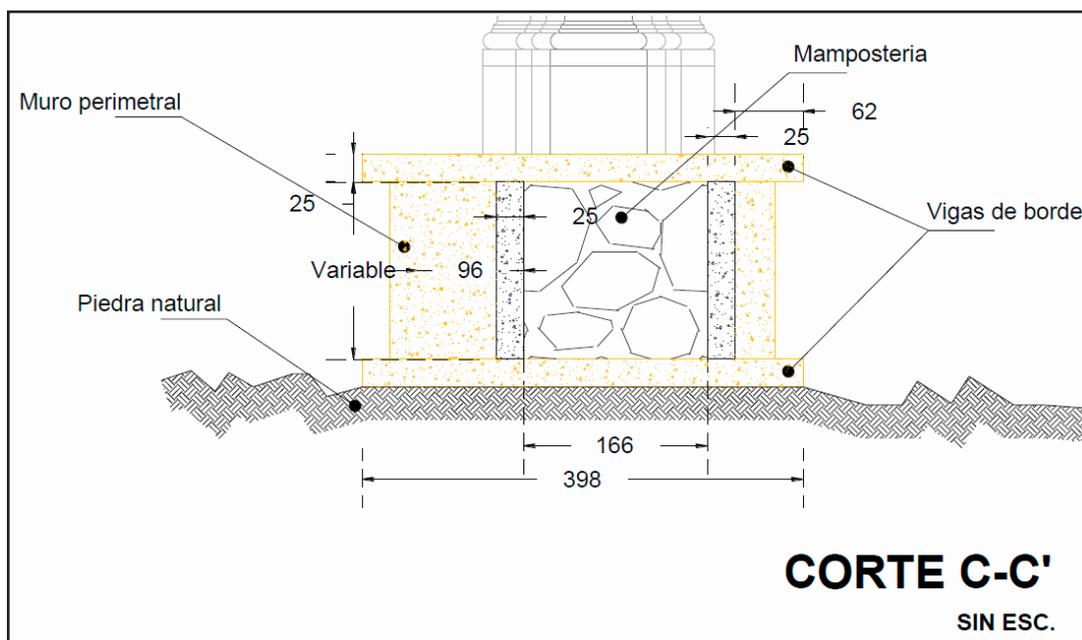
Imagen 9. Corte de los anillos de confinamiento.

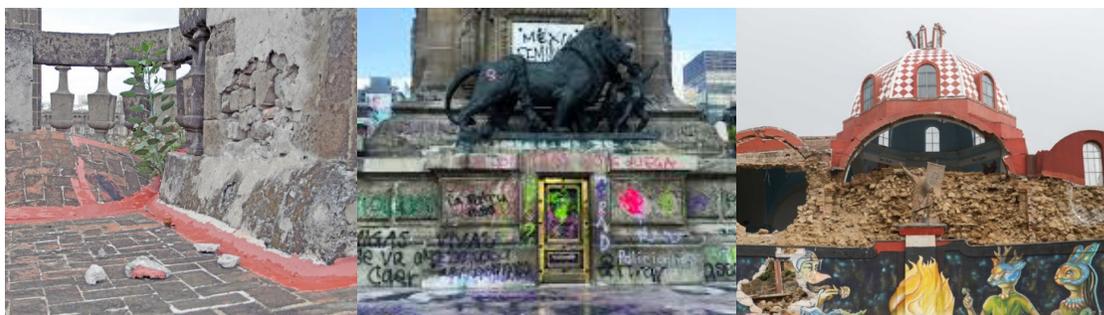
Imagen 3. Daños ocasionados en el patrimonio. De izquierda a derecha; Catedral Metropolitana de la Ciudad de México, Monumento al Ángel de la Independencia, y Templo de San Pedro y San Pablo, Ecatzingo de Hidalgo, Estado de México.

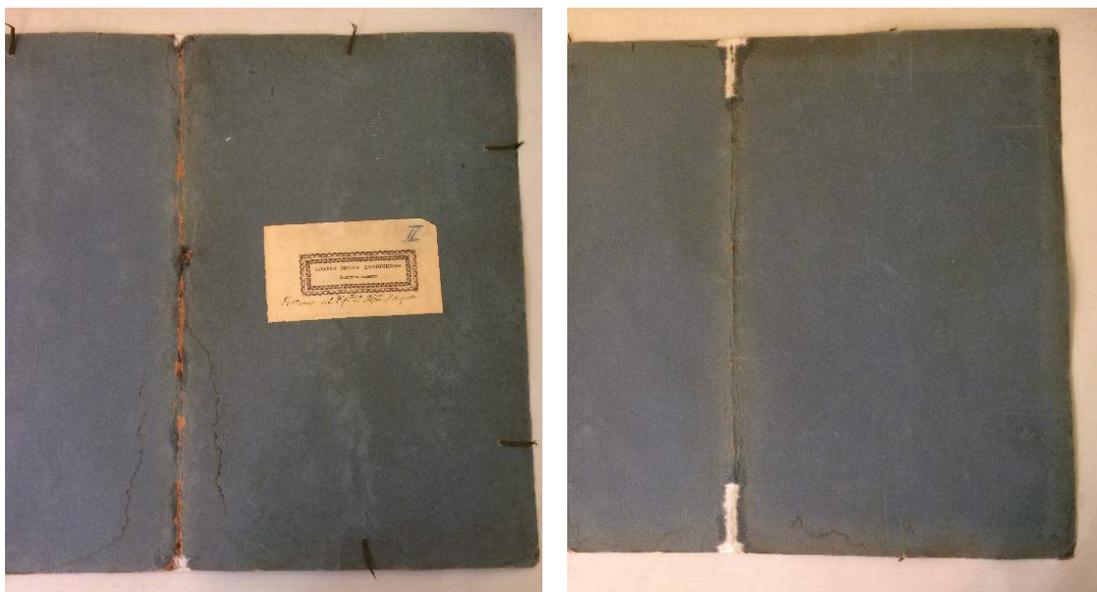
Imagen 3. Antes y después de la aplicación de refuerzos en Herbario 13.

Por último, se limpiaron las etiquetas desprendidas, se les eliminó el adhesivo existente y se recolocaron en su sitio. En las encuadernaciones rusticas se sustituyeron los listones y se colocaron hojas de algodón de interfaz para evitar el contacto de las fojas con las especies.

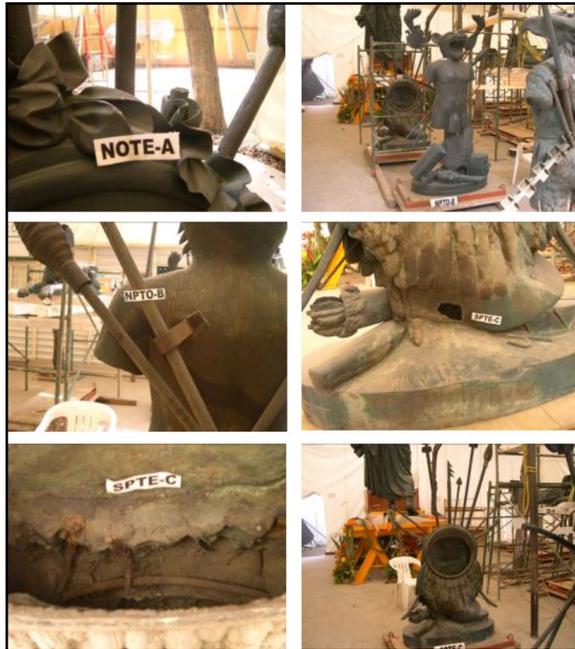
Imagen 4. Detalle de deterioros en las esculturas del monumento.
CAV, abril 2004.

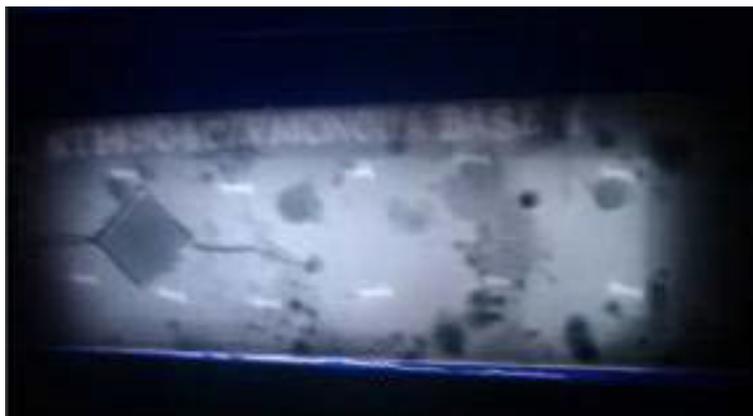
A partir de la inspección radiográfica, se verificó la sanidad volumétrica del bronce en las 14 partes que componen la escultura y se detectaron deterioros localizados en las zonas donde existían injertos cuadrangulares que ocasionaban grietas en el bronce. Para atenderlos fue necesario realizar algunos reforzamientos.

Imagen 6. Radiografía de los injertos y grietas. CAV, abril 2004.

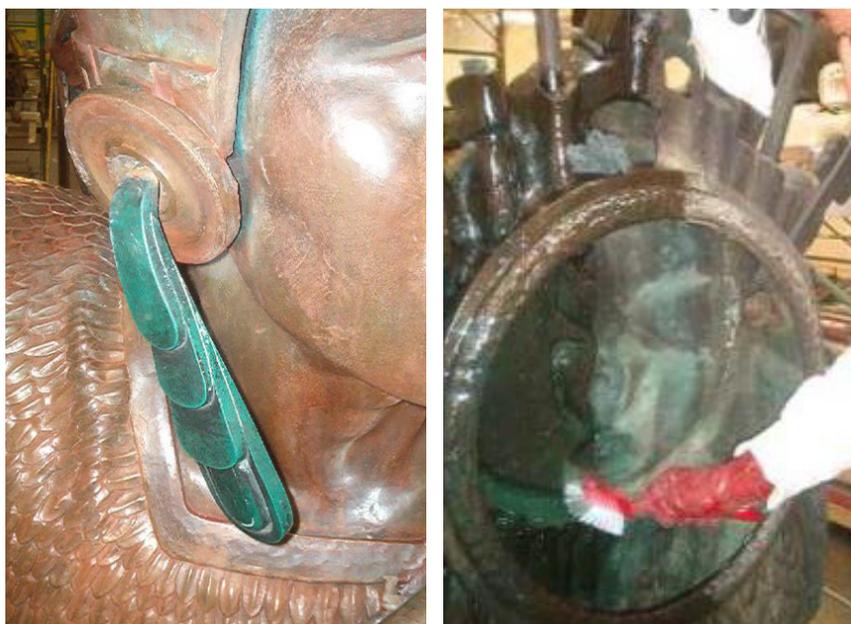
Imagen 7. Decapado de pintura (patina inducida).

La intervención comenzó con una limpieza químico mecánica en las esculturas. Se realizó con detergente no iónico, retirando pintas originadas por vandalismo, así como escurrimientos de pintura vinílica, pintura esmalte y graffiti en los diferentes elementos de bronce. Se realizaron pruebas para determinar el tipo de solvente que se utilizaría para la remoción de la pinta, y con base en los resultados se empleó un solvente de tipo orgánico.

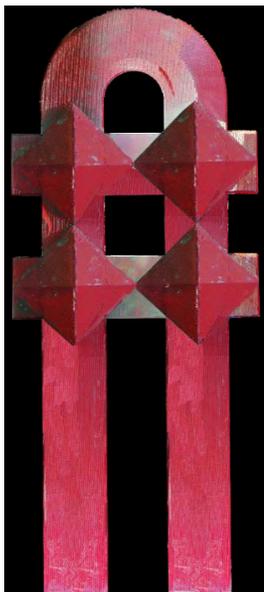
Imagen 2. Levantamiento 3D de daños en "Puerta candado".

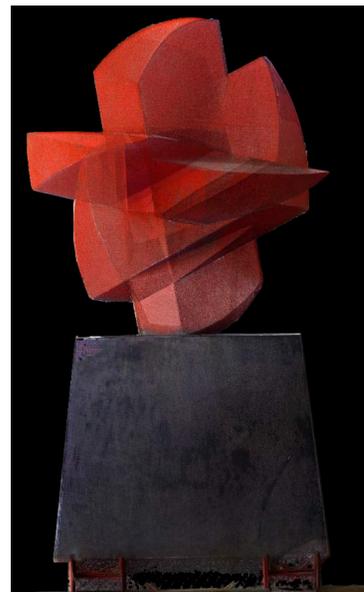
Imagen 3. Levantamiento 3D de daños en "Esfera trece naranja".

Entre los resultados del estudio metalográfico, se corroboró que las esculturas se elaboraron con un tipo de acero laminado con una cantidad de carbono de aproximadamente 0.2%, soldado mediante soldadura por arco eléctrico, muy probablemente utilizando un equipo manual. Lo cual justificaría la gran cantidad de imperfecciones encontradas, como la cascarilla del revestimiento del electrodo y la soldadura deficiente presente en “Esfera Trece Naranja”.

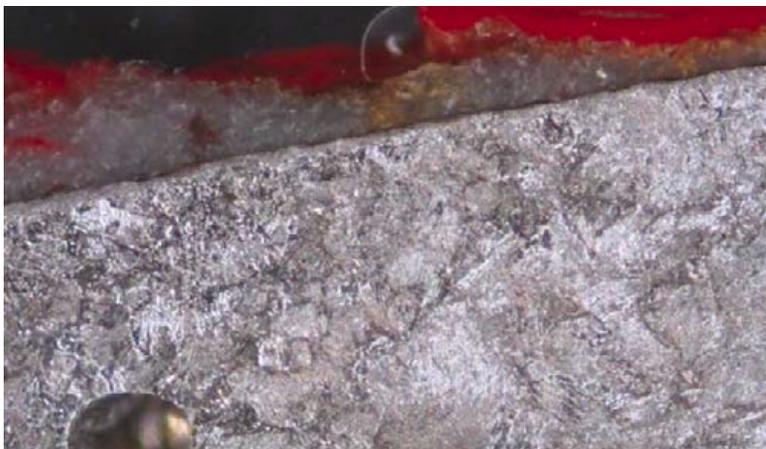
Del mismo modo, se pudo constatar que todas las obras realizadas entre 1988 y 1993 presentaban una capa de pintura exterior sobre una capa de pintura anticorrosiva a base de óxido de hierro y una delgada capa de preparación de pintura blanca. Mientras que, en los trabajos posteriores a 1994 la pintura corrosiva se sustituyó por una capa de protección elaborada con resina.

Imagen 5. Muestra de la escultura “Puerta Candado”. Se observan poros en la estructura metálica y en la superficie una capa de color blanco (resina) y en el exterior una capa de pintura roja.

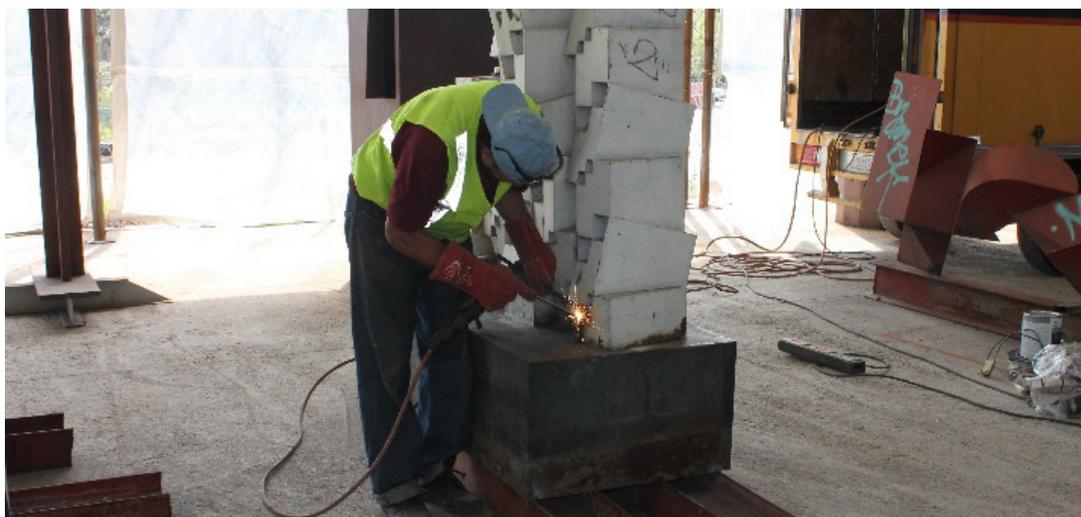
Imagen 8. Restitución de lámina estructural dañada.

Posteriormente, se sustituyeron las soldaduras en mal estado y se llevó a cabo la restitución de la lámina estructural dañada en las obras. Una vez limpias y reintegradas las piezas dañadas, se les aplicó una capa de pasivante como protección.
