Boletín

TERCERA TEMPORADA
NÚMERO 1
DICIEMBRE 2019

DESEMPOLVANDO PROYECTOS:
NUESTRO ORIGEN. TEMPLO DE REGINA COELI
CASA CHIHUAHUA

CONSERVANDO LA MEMORIA:
DIGITALIZACIÓN COLECCIÓN DE MANUSCRITOS UNAM
DOCUMENTACIÓN 3D FOTOGRAMETRÍA DIGITAL
DESCRIPCIÓN ANACRÓNICA DE NUESTRA INTERVENCIÓN

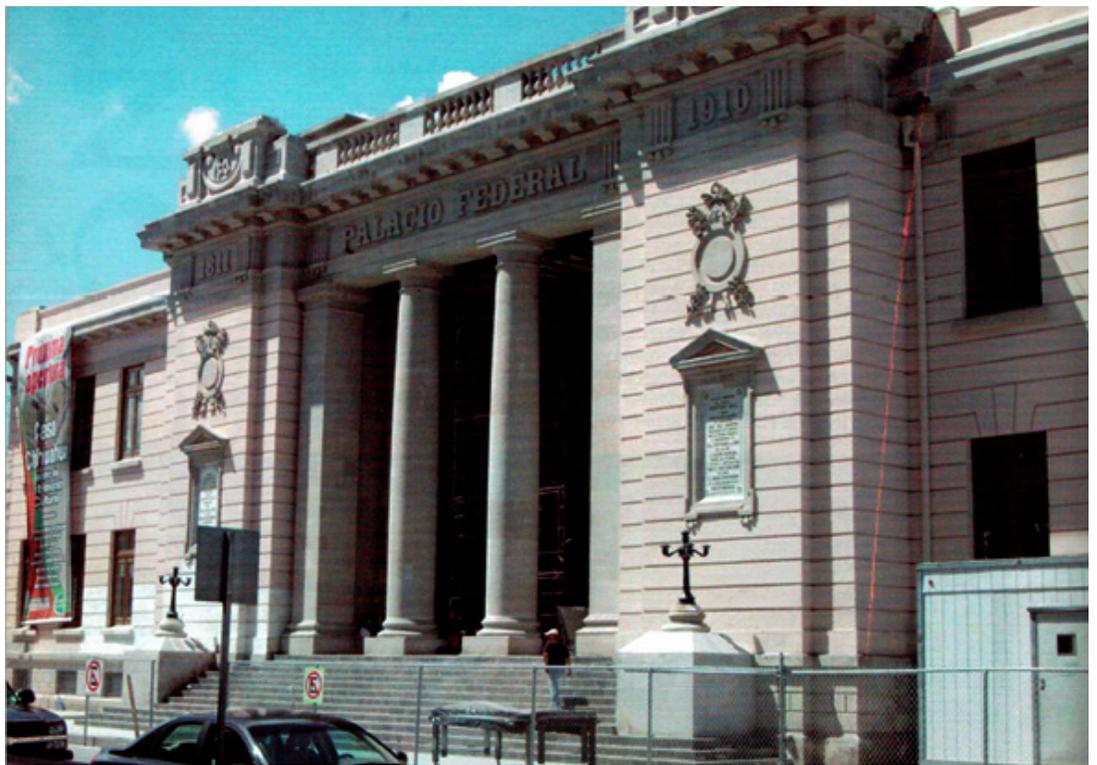
Vista general del Palacio Federal “Casa Chihuahua”. Velázquez y Palma, 2006.

El edificio, mejor conocido por los lugareños como de “Correos”, data de inicios del siglo XX. Se construyó a iniciativa del gobernador Enrique C. Creel y el secretario de Hacienda José Yves Limantur, siendo inaugurado en 1910 como la sede de las oficinas de Correos y Telégrafos y otras dependencias federales. La obra del Palacio Federal corrió a cargo del ingeniero Mauricio M. Campos y su socio Gerardo Alcorta. Cuenta con elementos arquitectónicos que lo enmarcan en el estilo neoclásico. Las fachadas se componen de cuatro elementos: un pretil con remate de cantera, entablamento de cantera Chihuahua, muro de mampostería aplanado con mortero con entrecalles horizontales y, en la parte baja, un rodapié de cantera de Chihuahua.

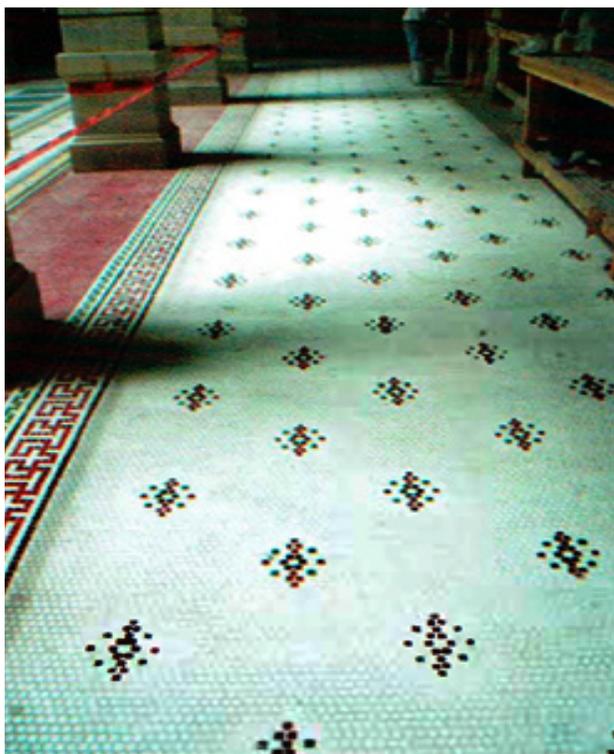
Piso veneciano en etapa de reintegración.

Se restauró el plafón original de lámina troquelada con grabados de figuras fitomorfas, el patio de prismáticos y el piso veneciano de los corredores de planta baja. Así como toda la madera de puertas y ventanas originales del edificio, y el lucernario del patio. El lucernario es una cubierta vidriada ubicada en lo alto del patio de prismáticos a nivel de azotea que le otorga una belleza extra al patio central. Esta formada por una estructura de acero recubierta por canalones de lámina galvanizada decorada por cuerdas trenzadas y rematada por una cresta con figuras fitomorfas de lámina galvanizada.

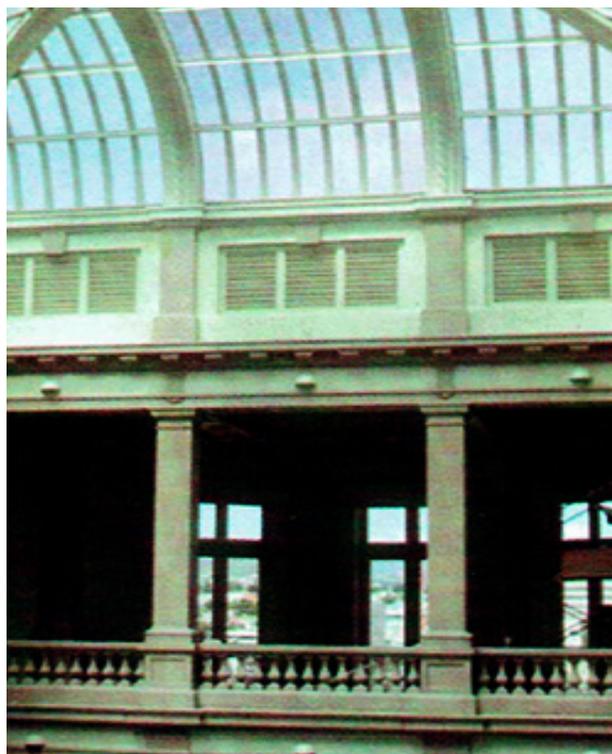
Lucernario en proceso de intervención.

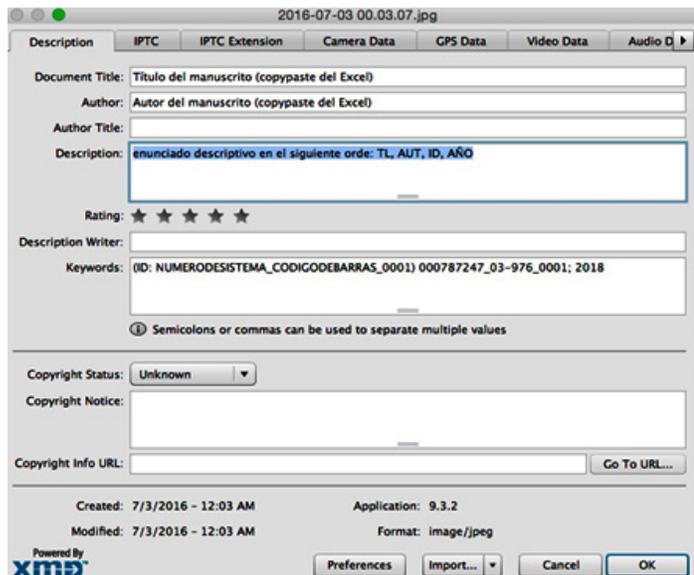
Ejemplo de metadatos de imagen digitalizada.

En el conjunto de procesos el primero es la Planeación. Se refiere al trabajo vinculado entre CAV y los encargados de la Colección para el establecimiento de los requerimientos, especificaciones y alcances de la digitalización. Asimismo, se estableció un registro de cada libro digitalizado, donde se definió el tipo de material, ubicación topográfica, estado de conservación, número de fojas e indicaciones pertinentes para su correcta manipulación. Así como la asociación de cada imagen con su grupo de metadatos.

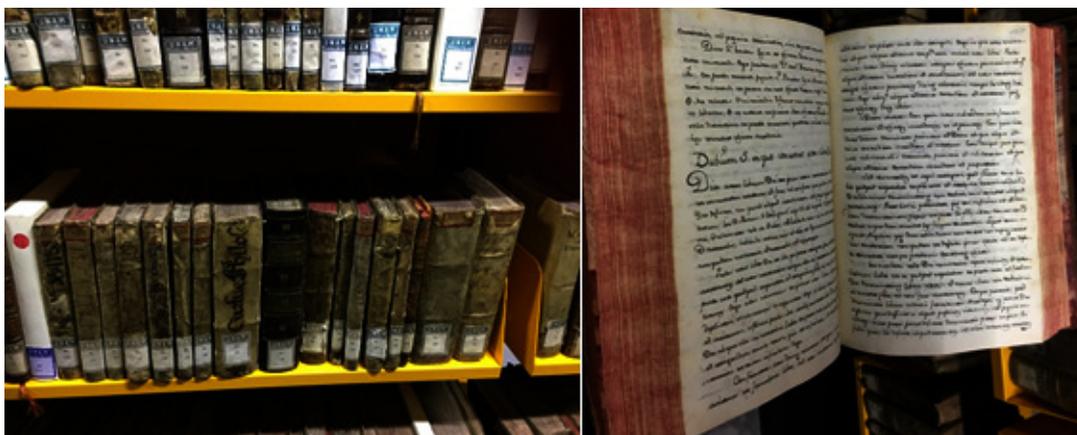
Colección de manuscritos, UNAM.

El siguiente paso fue la Revisión de los materiales. Donde la necesidad de contar con restauradores especializados se hace evidente, pues en cada documento fue necesaria una limpieza mecánica superficial con brocha de pelo suave para retirar el polvo de cada foja.

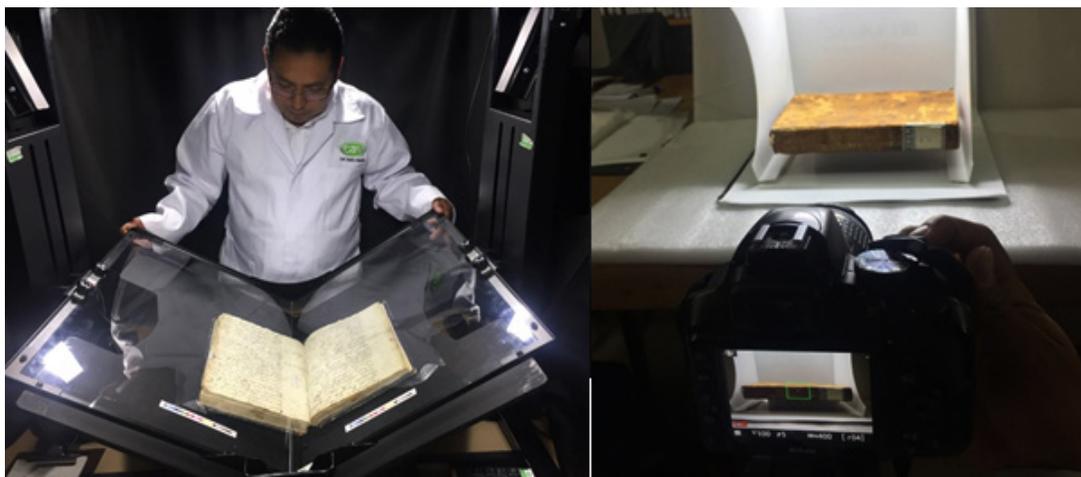
Digitalización.

Posteriormente dio comienzo el proceso de Digitalización. Es decir, las acciones necesarias para la captura y conversión de cada página de los documentos históricos, en una imagen digital a través de un equipo de digitalización especializado en este tipo de archivos. En esta etapa, la imagen obtenida se sometió a una edición con software especializado que corrige las diferencias de tono y contraste.

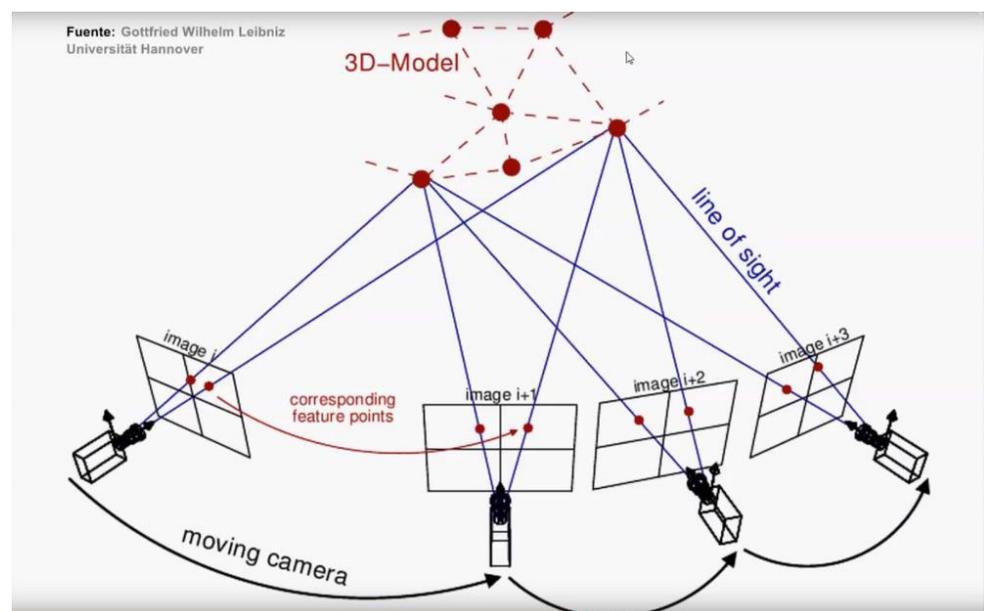
Figura 1. Esquema localización puntos de control en un grupo de fotografías y su proyección tridimensional <https://marmuseum.no/image-based-3d-modelling-of-an-archaeological-excavation> (2016).

El proceso consistía en la toma de fotografías y en la localización de puntos en común entre ellas para después proyectar dichos puntos en una especie de isométrico con la ayuda de aparatos especializados llamados restituidores, de esta manera los puntos estratégicos obtenidos de una fotografía con coordenadas en 2D eran llevados a un plano tridimensional a partir del cual se dibujaban los planos topográficos de distintas superficies.

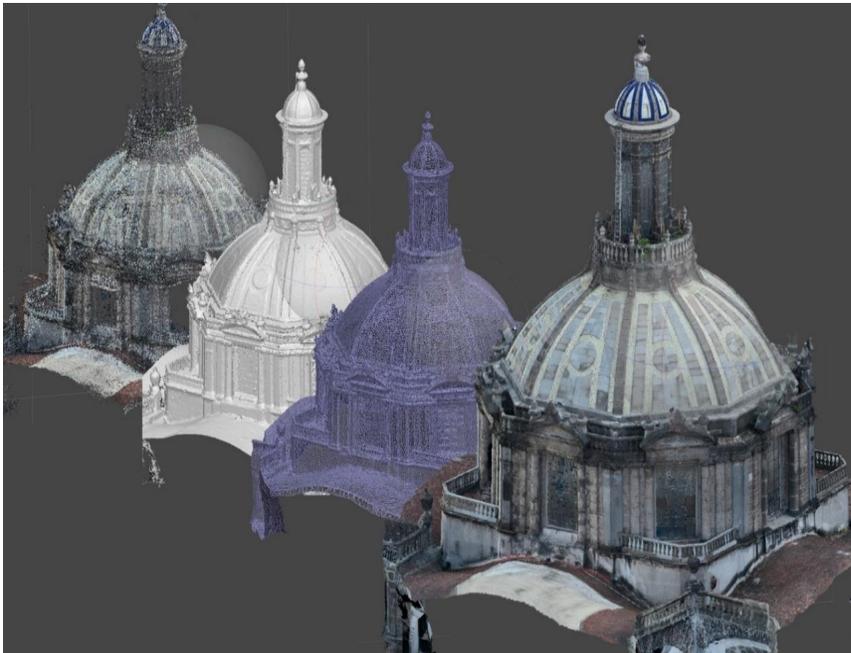
Figura 2. Proceso en la construcción de modelo 3D con fotogrametría de la cúpula principal de la Catedral Metropolitana de la CDMX.

Actualmente, la fotogrametría se ha adaptado al entorno digital pero conservando el mismo principio de localización, comparación y relación de puntos de control en un grupo de fotografías, con la gran diferencia de que ya no se obtienen unos cuantos puntos con coordenadas 3D, sino grandes nubes de puntos con información colorimétrica que componen un modelo 3D completo del objeto de estudio que podemos manipular a placer. Una vez generada la nube de puntos del objeto la geometría es definida por una malla, la cual es generada al unir los puntos de la nube mediante millones de aristas y vértices. Finalmente, se aplica una textura a la malla, si el método que utilizamos para la captura fotográfica del elemento que estamos documentado fue exitoso, la localización de los detalles de color en las fotografías coincidirá perfectamente con la geometría de la malla.

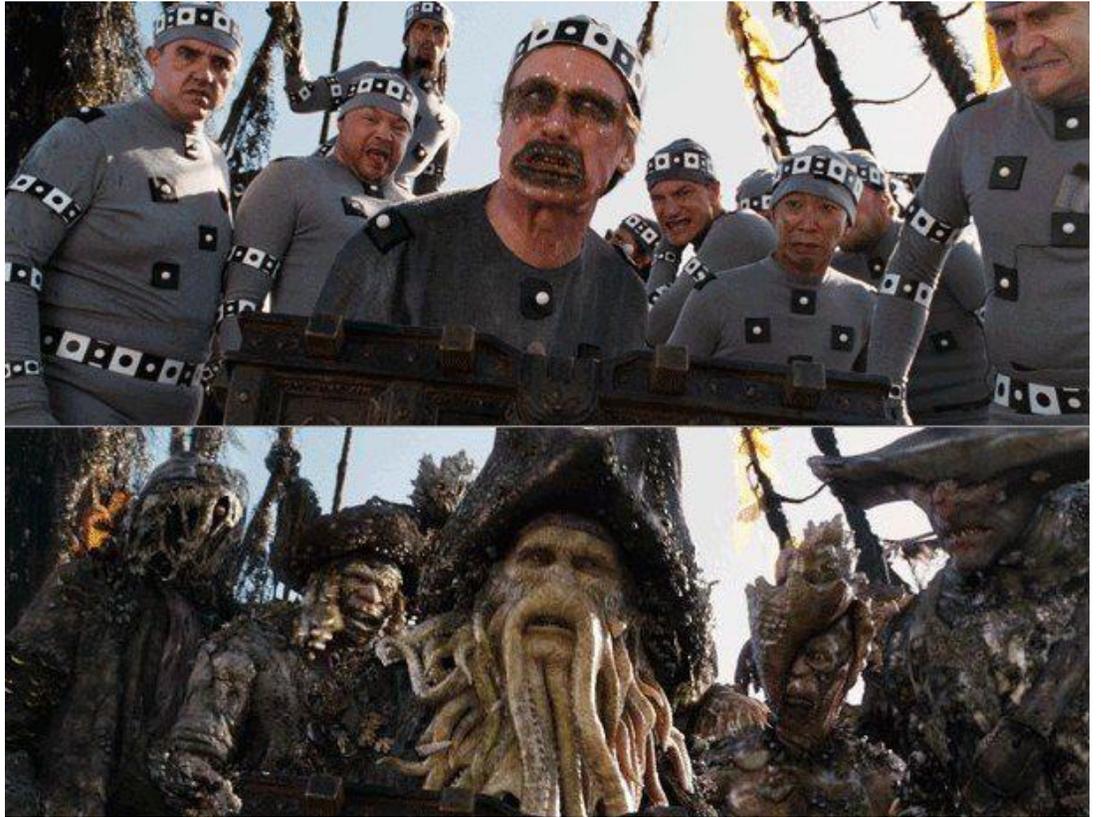
Figura 3. Instalación de puntos de control en actores para su posterior captura 3D y post producción digital <https://beforesandafters.com/2019/09/10/computer-pajamas-the-history-of-ilms-imocap/> (2019).

¿Sabías que la técnica de motion tracking o rastreo de movimiento utiliza los mismos algoritmos computacionales de la fotogrametría al localizar puntos estratégicos en los actores y rastrear sus movimientos para generar su cuerpo en 3D y posteriormente colocarles una piel totalmente digital?

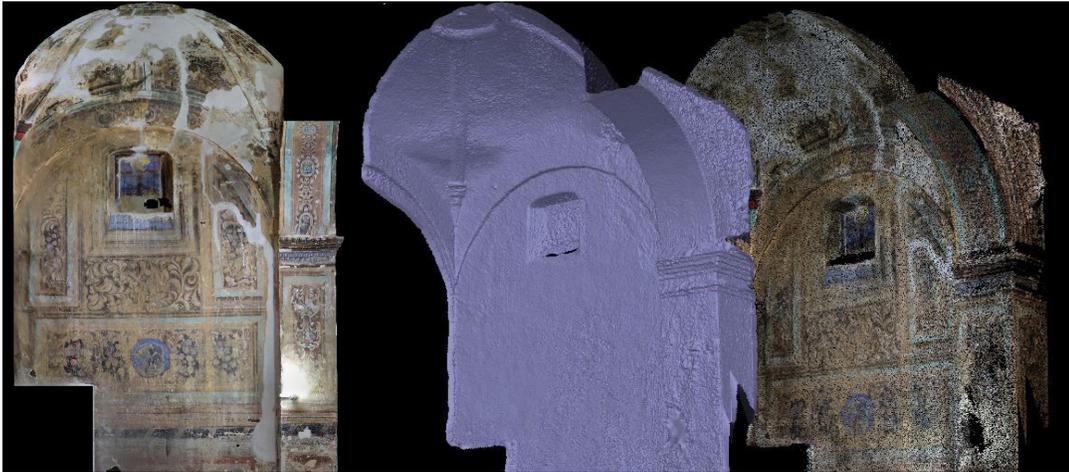
Figura 5. Documentación murales en el templo de San Jerónimo Zegache, Oaxaca.

Por su parte, CAV da respuesta con fotogrametría a necesidades concretas como en el templo de San Jerónimo Zegache y San Martín Tilcajete en Oaxaca, donde fue necesario documentar el estado actual de sus murales para que nuestros restauradores pudieran contar con imágenes escaladas métricamente y fieles en cuanto a los colores y texturas reales para poder generar la propuesta de su conservación. Los modelos 3D presentados en las siguientes imágenes fueron construidos con 150 fotografías aproximadamente, tomadas manualmente con el apoyo de un tripí.

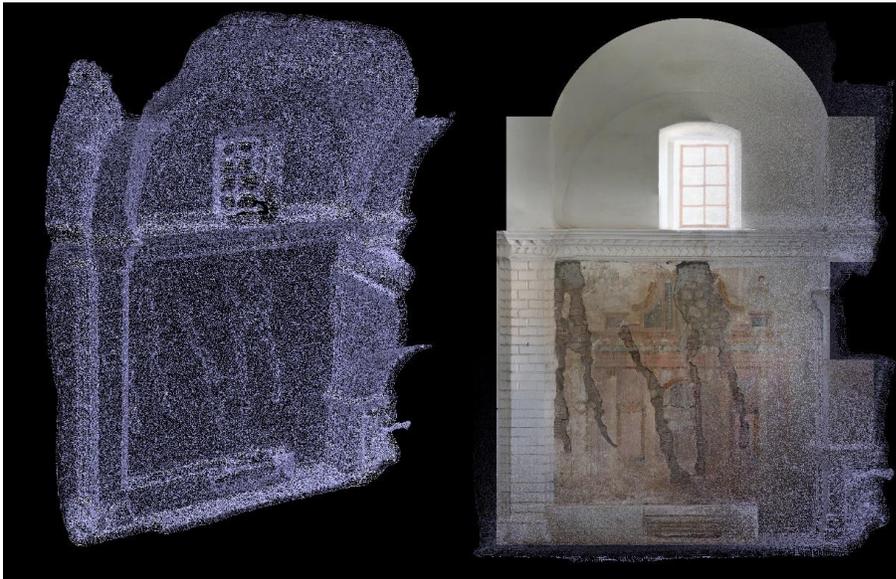
Figura 6. Documentación murales templo de San Martín Tilcajete.

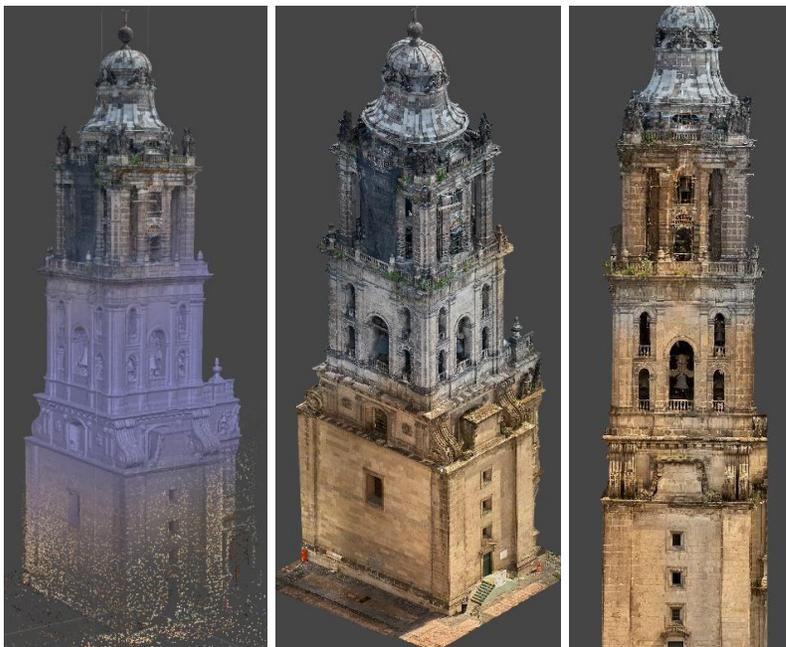
Figura 7. Construcción modelo 3d con fotogrametría, isométrico e imagen orto rectificada de la torre poniente de la Catedral Metropolitana.

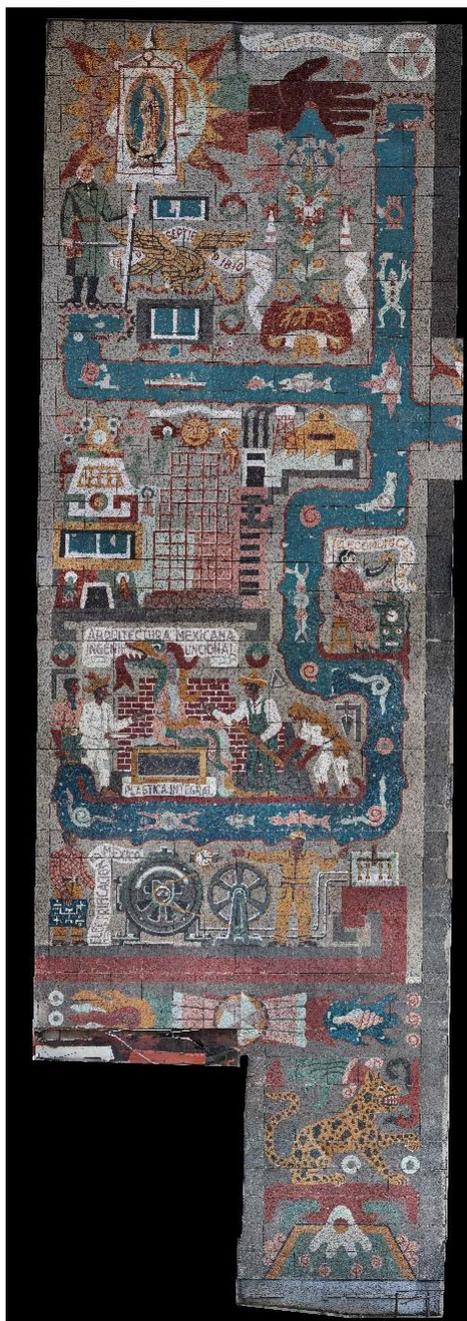
Figura 8. Mural Independencia y progreso,
Norte de Centro SCOP.

Otro proyecto en el que CAV ha utilizado la fotogrametría aérea es en Centro SCOP. La complejidad de este trabajo fue la nula accesibilidad a los murales en las partes superiores, lo que dificultaba la documentación de los mismos con levantamientos terrestres. Sin embargo, el uso del dron y la técnica de fotogrametría aérea permitió la generación de imágenes orto rectificadas con la calidad de detalle óptima para la identificación de piezas faltantes, que con otros métodos hubieran resultado pixeladas y/o deformadas.

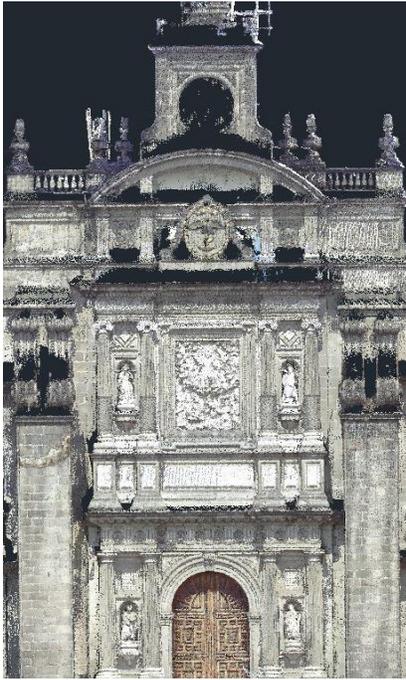
Figura 9. Nube de puntos obtenida con Escáner Láser Terrestre. Catedral Metropolitana CDMX.

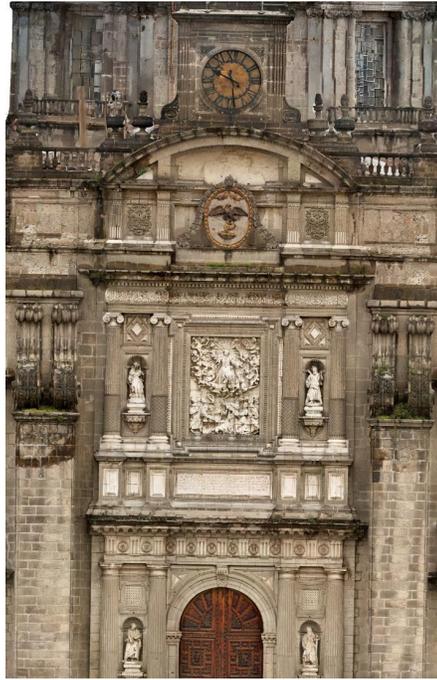
Figura 10. Imagen rectificada generada con fotogrametría.

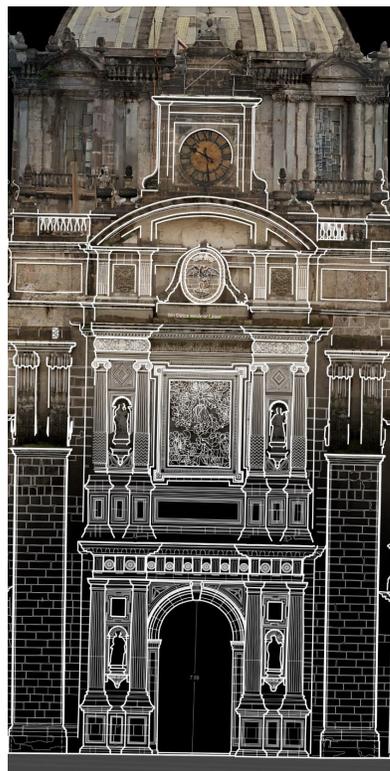
Figura 11. Dibujo Arquitectónico combinando ambas técnicas de documentación 3D.

En nuestro compromiso por la conservación y preservación del patrimonio cultural, el registro del mismo es indispensable. Por tanto, en CAV Diseño e Ingeniería velamos por la documentación primaria de los bienes a intervenir, con lo cual obtenemos información valiosa sobre las características del monumento y queda constancia de su estado de deterioro, paso fundamental antes de generar cualquier propuesta de restauración. Por este motivo, buscamos dar los mejores resultados con la combinación de la exactitud métrica de los levantamientos con escáner láser y las aportaciones de la fotogrametría digital.

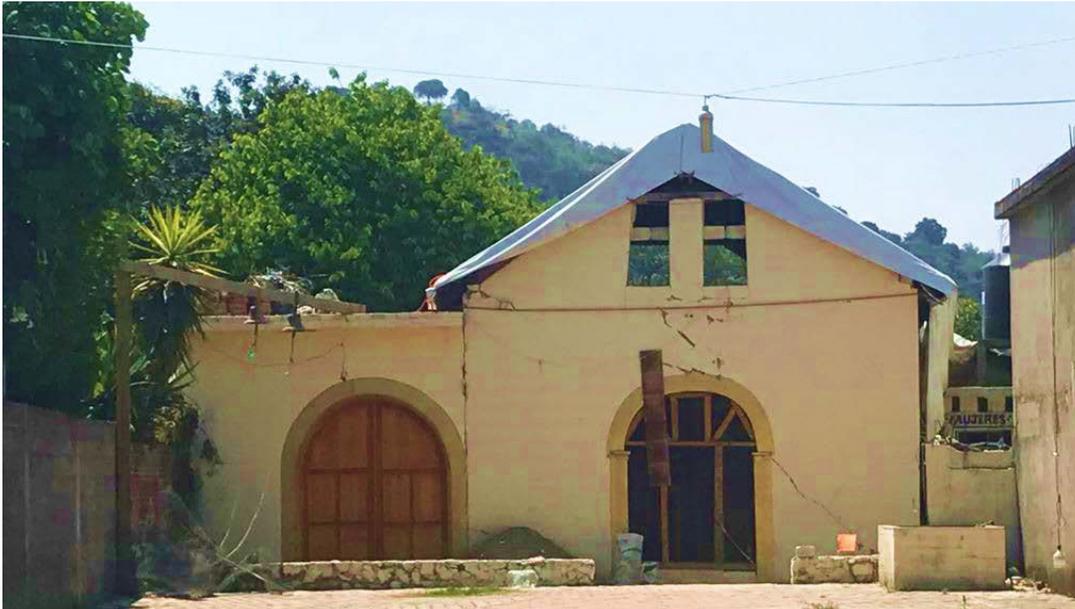
Imagen 2. Estado de conservación en el que encontramos la Fachada Principal primera visita al inmueble, "Capilla de San Agustín" ubicada en el municipio de Tetela del Volcán, Estado de Morelos. Foto: CAV Diseño e Ingeniería S.A. de C.V.

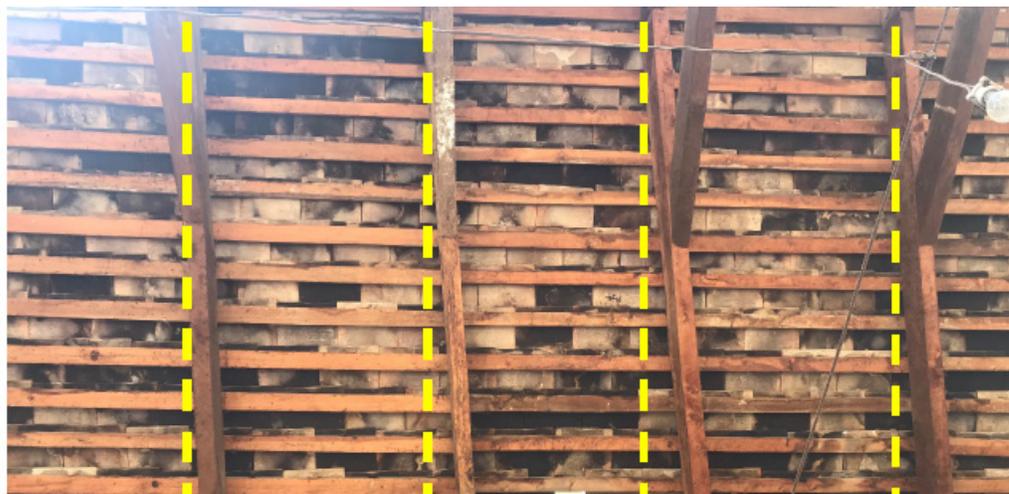
La cubierta de madera, con ausencia de cielo raso permitía ver el desorden en las tejas y lo torcido de las vigas, daba cuenta de la ruptura de las vigas de arrastre ubicadas en los muros laterales de la capilla. Así como la nueva dirección en la que se quedaron las armaduras de madera en forma de par y nudillo como se muestra en la siguiente imagen:

Imagen 3. Fotografía del desplazamiento de la cubierta causado por el movimiento telúrico del 19 de septiembre de 2017 "Capilla de San Agustín", ubicada en el municipio de Tetela del Volcán, Estado de Morelos, Fotografía: CAV Diseño e Ingeniería S.A. de C.V.

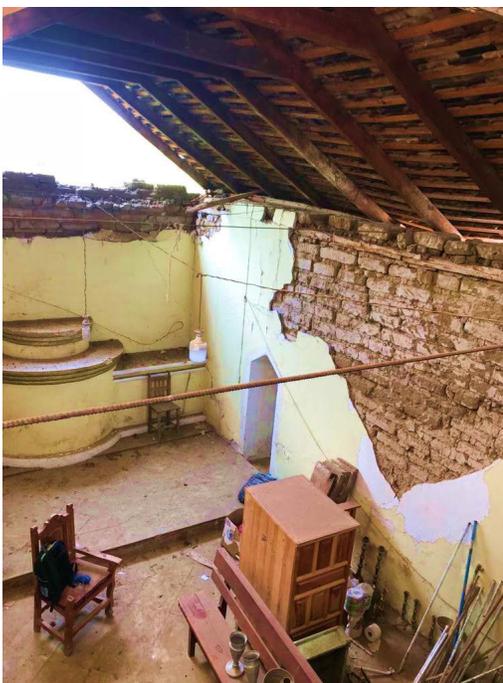
Imagen 4. Daños en cubierta de madera, muros laterales y muro testero, "Capilla de San Agustín" ubicada en el municipio de Tetela del Volcán, Estado de Morelos. Foto: CAV Diseño e Ingeniería S.A. de C.V.

La carencia de deterioro en la cimentación de mampostería de piedra brasa, revelaron que los daños en los muros no fueron causados por hundimientos diferenciales en el suelo. Sin embargo, el exceso de rigidez en los muros generó con el sismo, grietas estructurales en las intersecciones de los muros y en la parte media de los mismos, que provocaron la ruptura de los sillares de adobe y, ocasionaron el volteo de secciones considerables del muro testero hacia la parte exterior.

Después de realizar un análisis de los daños identificados en el inmueble, definimos que la intervención más adecuada para la capilla debía ser la liberación y reintegración de la cubierta de madera. Debido a las deformaciones identificadas en la misma, la intervención debía ser más profunda a lo planteado inicialmente por personal del INAH.

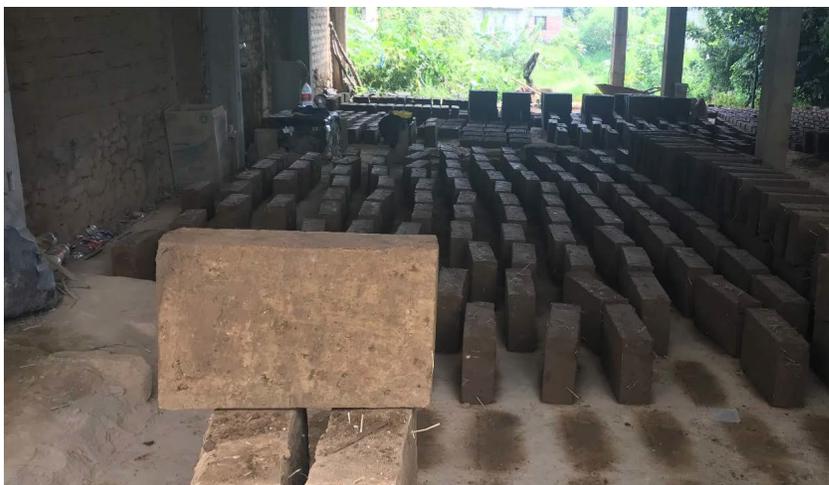
Imagen 5. Fotografía de integración de sillares de adobe en fachada principal, “Capilla de San Agustín”, ubicada en el municipio de Tetela del Volcán, Estado de Morelos, Fotografía: CAV Diseño e Ingeniería S.A. de C.V.

El cosido de las grietas lo realizamos retirando piezas dañadas e integrando piezas recién fabricadas, asentadas con mortero arcilla-arena elaborado en sitio, por personal especializado, adoberos de oficio heredado de generación en generación, dirigidos por el equipo de proyectos más joven de CAV Diseño e Ingeniería.

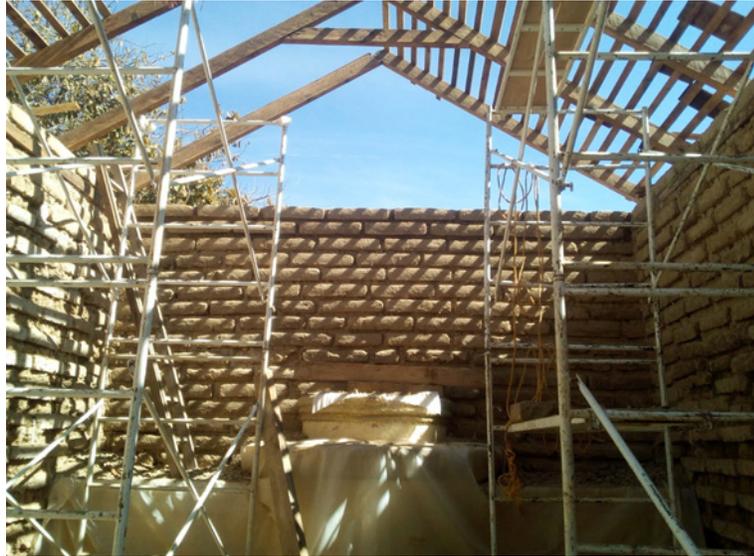
Imagen 6. Fotografía de integración de muro testero con sillares de adobe, “Capilla de San Agustín”, ubicada en el municipio de Tetela del Volcán, Estado de Morelos, Fotografía: CAV Diseño e Ingeniería S.A. de C.V.

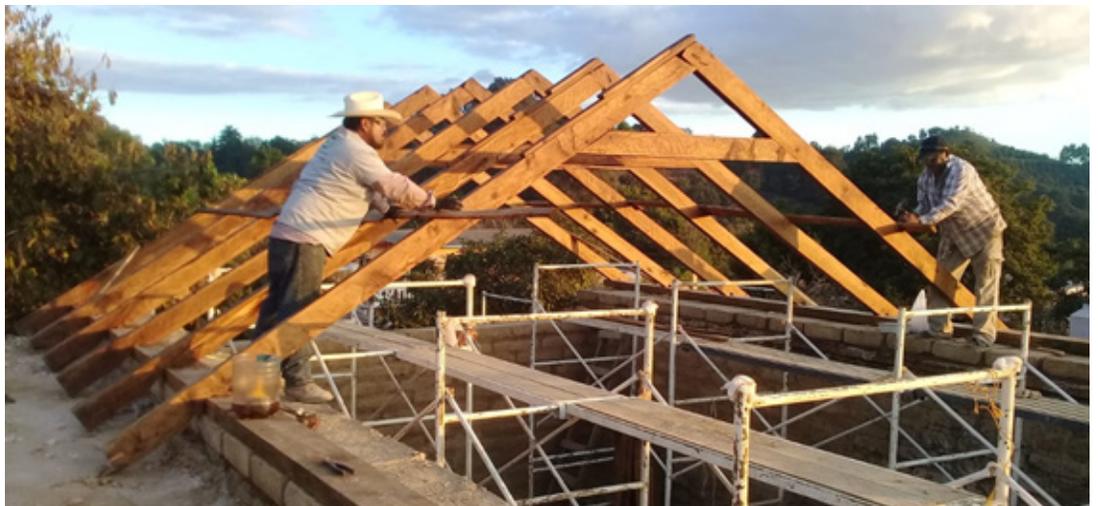
Imagen 7. Fotografía de montaje de cubierta de madera, “Capilla de San Agustín”, ubicada en el municipio de Tetela del Volcán, Estado de Morelos, Fotografía: CAV Diseño e Ingeniería S.A. de C.V.

Las vigas de arrastre dañadas se liberaron e integraron con madera similar a la existente y se hidrataron las vigas históricas. El INAH definió que las vigas de madera que se ubican debajo de las vigas de arrastre y de carga se dejaran como testigo del pasado histórico del inmueble, así que se colocaron en el montaje.

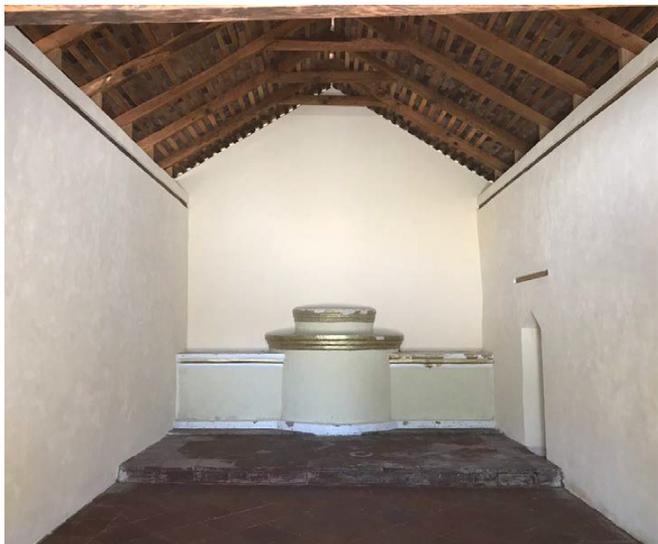
Imagen 8. Fotografía de muro testero, muros interiores y cubierta al termino de nuestra intervención, "Capilla de San Agustín", ubicada en el municipio de Tetela del Volcán, Estado de Morelos, Fotografía: CAV Diseño e Ingeniería S.A. de C.V.

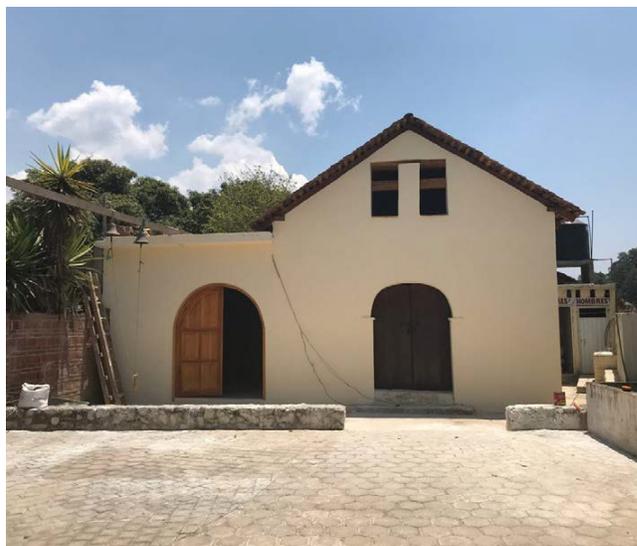
Imagen 9. Fotografía de fachada poniente posterior a nuestra intervención, "Capilla de San Agustín", ubicada en el municipio de Tetela del Volcán, Estado de Morelos, Fotografía: CAV Diseño e Ingeniería S.A. de C.V.

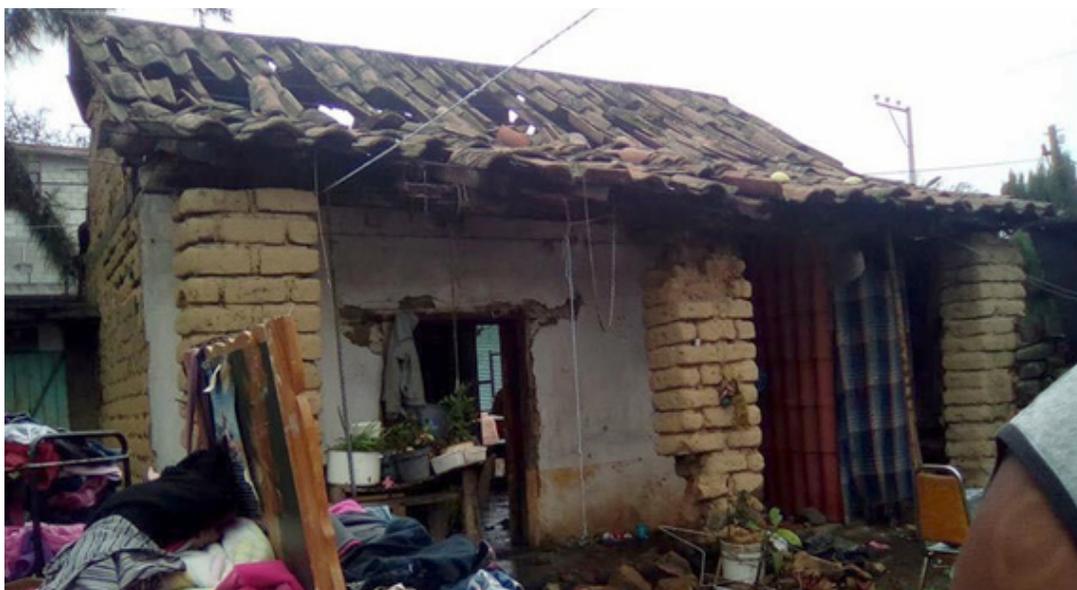
Daños en viviendas del Estado de México.

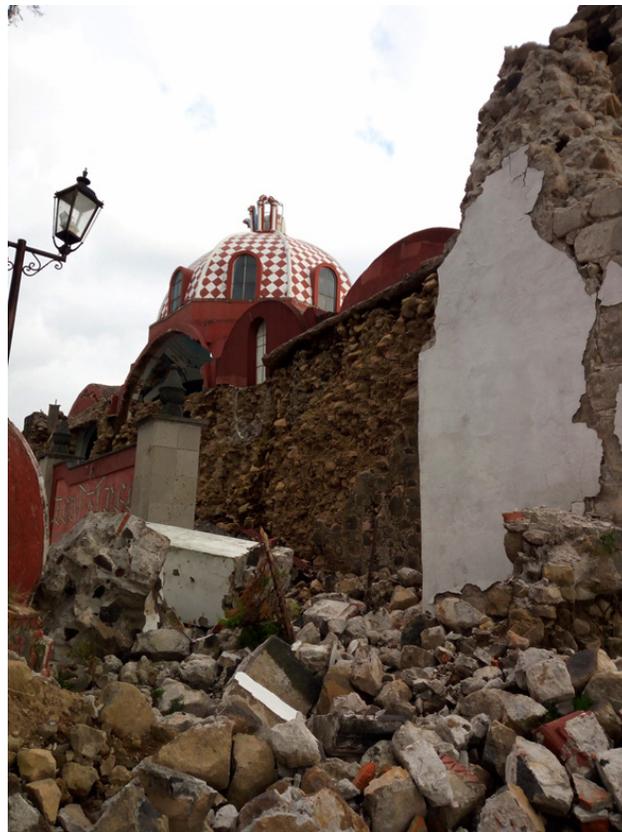
Daños exteriores en la parroquia de San Pedro y San Pablo, Ecatzingo.

Una semana después de las brigadas, se retomó el trabajo en la parroquia de San Pedro y San Pablo con un vuelo de dron y un levantamiento fotográfico para darle precisión al diagnóstico realizado.

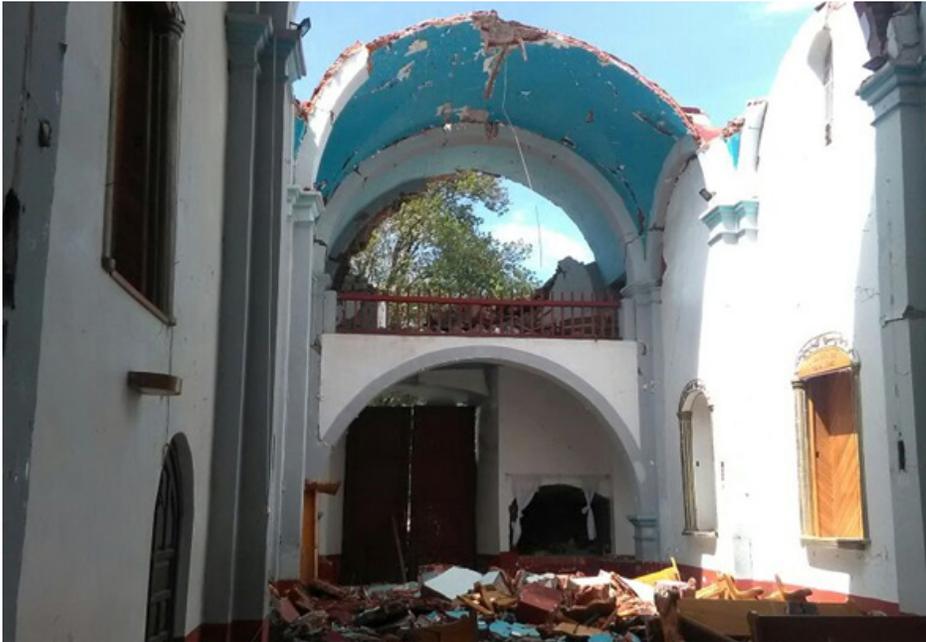
.Daños interiores en Parroquia de San Pedro y San Pablo Ecatzingo.

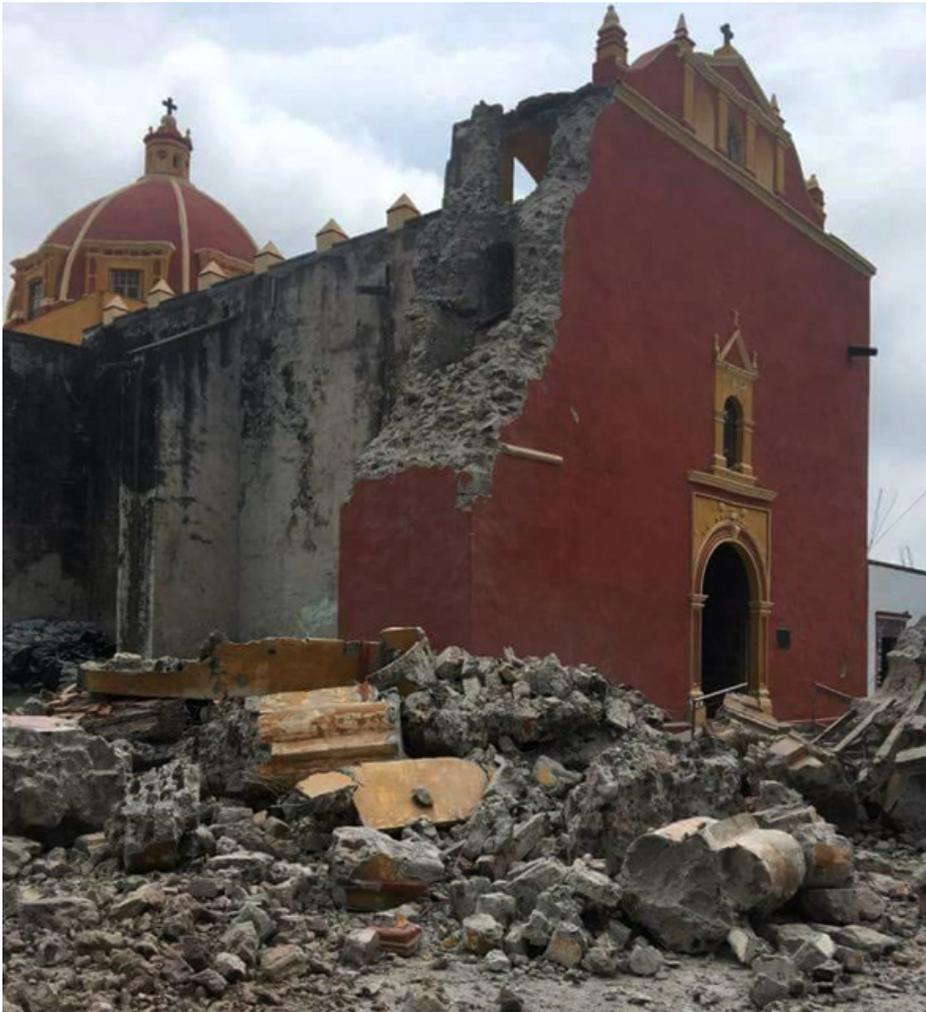
Daños en la parroquia de San Esteban Protomártir, Tepetlixpa.

El objetivo de las brigadas fue apoyar con la revisión de inmuebles dañados, como las casas de adobe tradicionales en la región, y otras construcciones de concreto. Como especialistas en la protección y conservación del patrimonio cultural edificado, las acciones se concentraron en el diagnóstico de inmuebles históricos como la parroquia de San Pedro y San Pablo Ecatzingo la cual se desplomó casi en su totalidad y la parroquia de San Esteban Protomártir, Tepetlixpa que sufrió la pérdida total de su torre campanario.
