Emprenden la restauración del monumento proyectado por Siqueiros

# Cabeza de Juárez renueva su silueta

Presenta escultura dañada acumulada, en el área metálica, señalan expertos

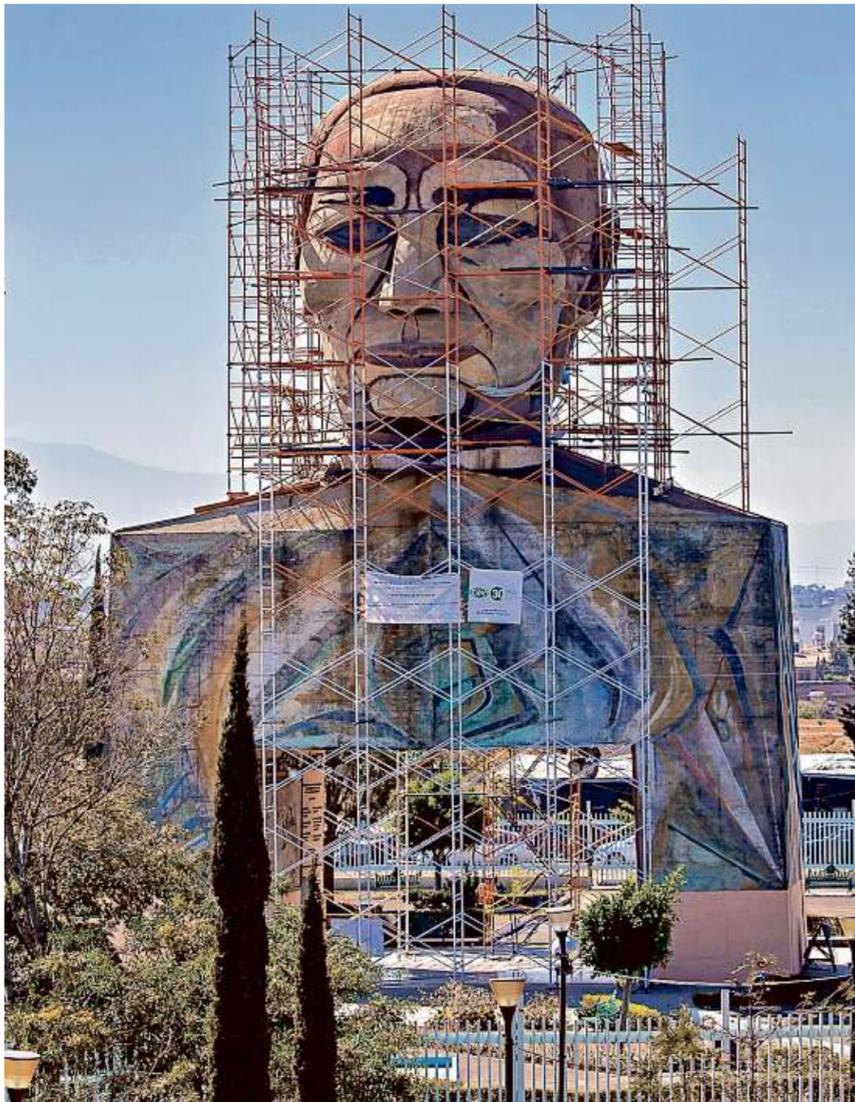
■ A partir de un dibujo de Siqueiros se proyectó la Cabeza de Juárez, hecha con láminas de acero. Se atienden daños en el metal.

Escultórica y pictórica a la vez —acorde con la integración plástica propuesta por el artista—, la obra fue ejecutada por Luis Arenal y Lorenzo Carrasco en lámina de acero, y hoy presenta corrosión y hasta impactos de bala en algunas secciones, según explica Óscar Carro, arquitecto restaurador a cargo del proyecto de intervención desde la empresa CAV Diseño e Ingeniería.

“Se han generado daños severos en la lámina. Tienen que hacerse restituciones de algunos elementos y, más adelante, recuperar la parte cromática”, detalla en entrevista.

El sismo del 17 produjo movimiento en la estructura, desfase de algunas láminas y deformaciones que, aunque mínimas, deben atenderse.

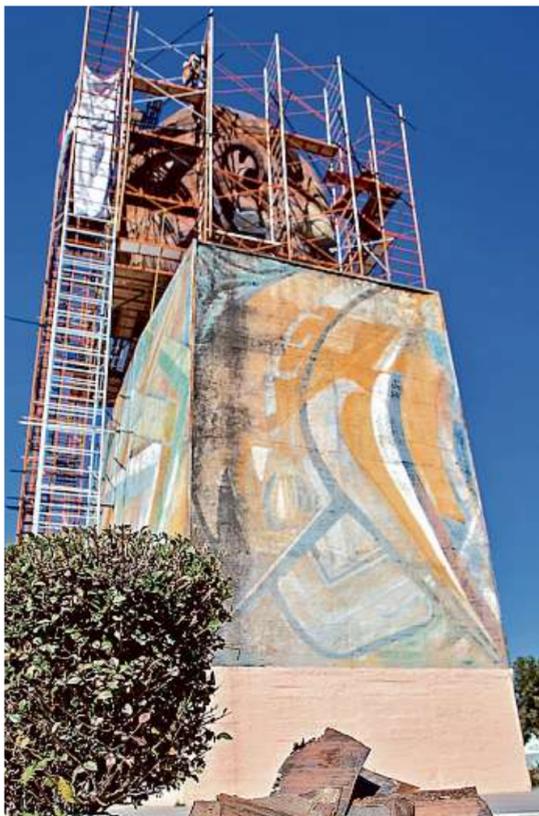
■ También presentan deterioro los murales sobre el basamento.

La restauradora Ayahuitl Estrada, también integrante de CAV, apunta el desafío que entraña para el equipo la restauración del monumento, pues los murales del basamento actúan de forma distinta a la cabeza metálica; los primeros, con problemas de humedad atribuibles a cuestiones de mantenimiento —no hay una bajada de agua óptima, por ejemplo— o movimientos sísmicos, están en mejor condición que la segunda.
