DESEMPOLVANDO PROYECTOS:

**Templo de Santo Domingo Zacatecas,
una restauración integral**

TEMPLO DE SANTO DOMINGO, ZACATECAS. Una restauración integral

Arq. Óscar Carro

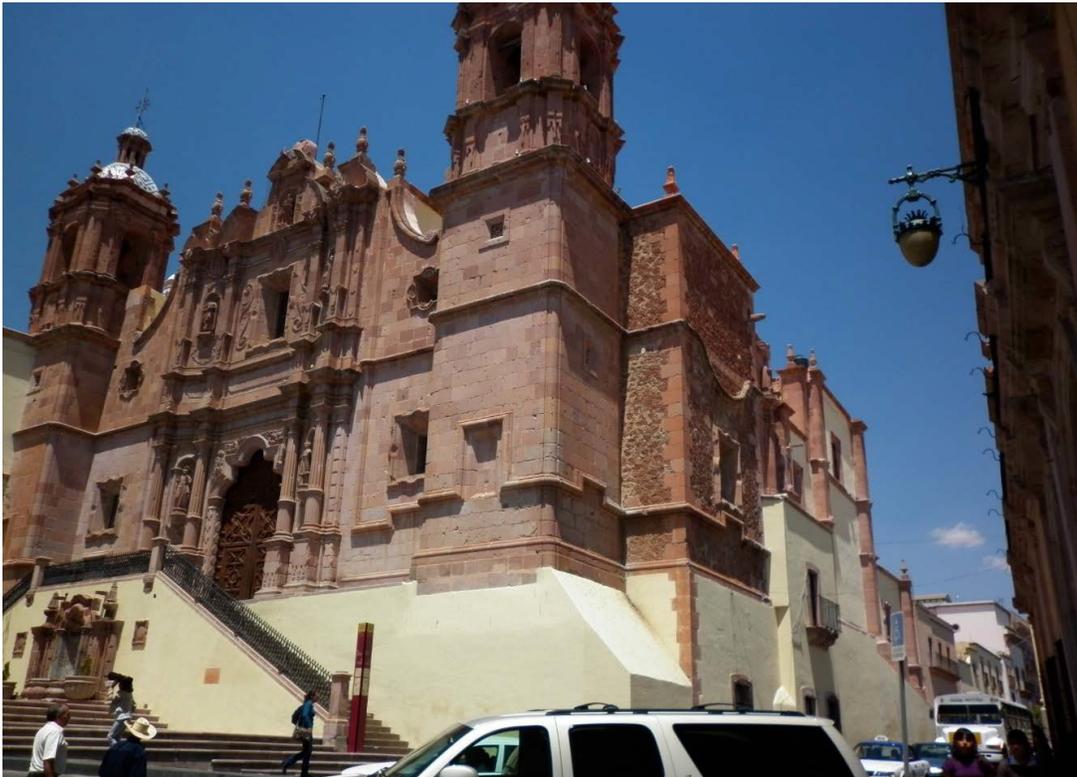
Imagen 7. Templo de Santo Domingo después de la restauración.

Por ello, fue necesario tomar acciones desde la liberación de agregados que alteraban la estética y el partido arquitectónico, hasta la reintegración de elementos que permitieran conservar la estructura y estabilidad del inmueble, así como permitieran su conservación. Como la reintegración de cantería, mamposteo y aplanados en las cubiertas, muros de nave central y cúpulas, así como una impermeabilización de jabón y alumbre en todas las cubiertas. Lo que permitió integrar una capa de color a las fachadas otorgándole nueva vida al inmueble.

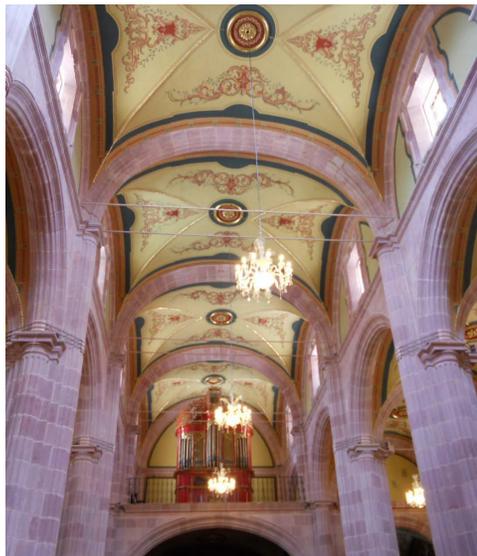
Imagen 10. Vista general de la pintura en bóveda central al término de los trabajos.

Asimismo, se realizaron trabajos de restauración en las pinturas murales al interior del templo. Fue posible recuperar la decoración de las bóvedas con el trabajo de restauradores especialistas en pintura, quienes realizaron calas en los muros para detectar las capas de pintura y además, se apoyaron en una investigación histórica de las fotografías existentes, las cuales les permitieron recrear los diseños presentes en las bóvedas.

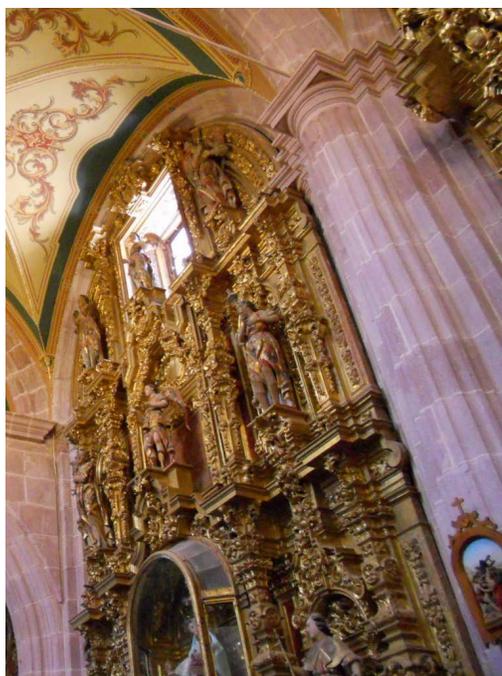
Imagen 12. Retablo de San Francisco y candelabro ya restaurados.

Del mismo modo, se realizó el rescate y limpieza de dos de los retablos principales dedicados a San Francisco Javier y a la Virgen de Guadalupe, las cuatro pinturas de caballete localizadas en las pechinas de la cúpula principal: San Agustín, San Jerónimo, San Gregorio Magno y San Ambrosio. Y el retablo mayor de estilo neoclásico dedicado a nuestra señora de la Inmaculada Concepción.

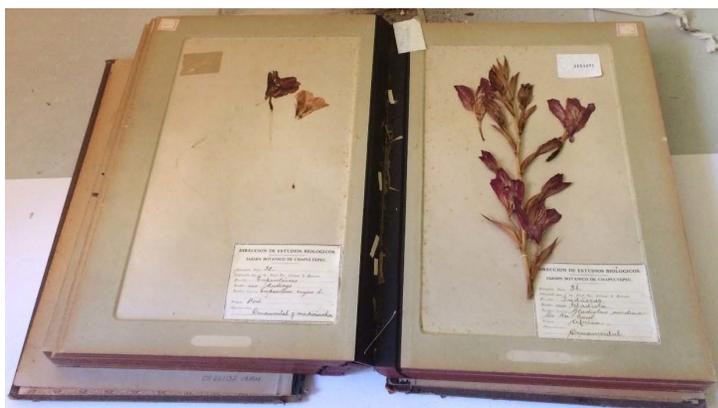
Imagen 1. Herbario numero 10 antes del proceso de restauración.

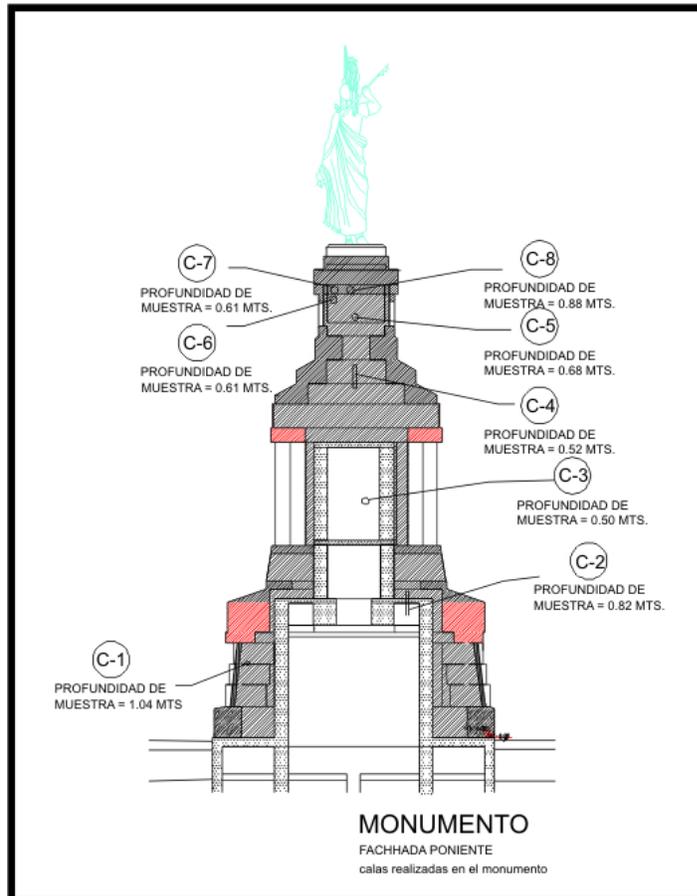
Imagen 2. Calas realizadas en el monumento a Cuauhtémoc. CAV, abril 2004.

Asimismo, se determinaron los elementos constructivos del monumento por medio de calas exploratorias para conocer los materiales que lo componen y plantear así una mejor intervención de acuerdo con cada material utilizado.

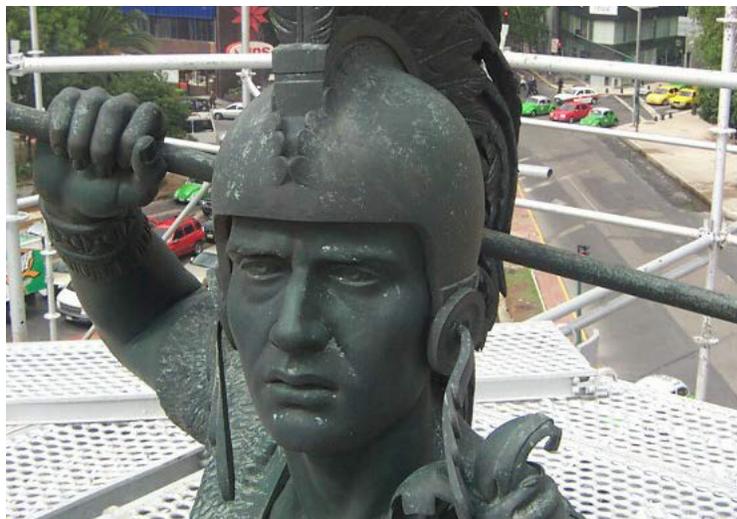
Imagen 3. Cuauhtémoc antes de la intervención.

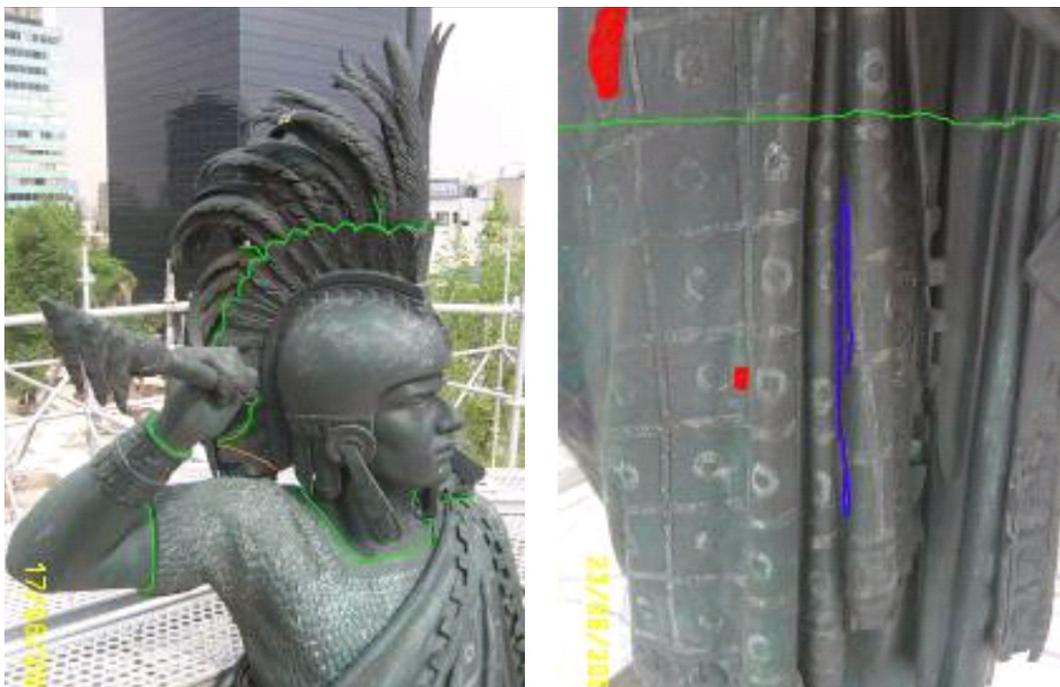
Imagen 5. Determinación de las 14 secciones de Cuauhtémoc.
CAV, abril 2004.

A partir de la inspección radiográfica, se verificó la sanidad volumétrica del bronce en las 14 partes que componen la escultura y se detectaron deterioros localizados en las zonas donde existían injertos cuadrangulares que ocasionaban grietas en el bronce. Para atenderlos fue necesario realizar algunos reforzamientos.

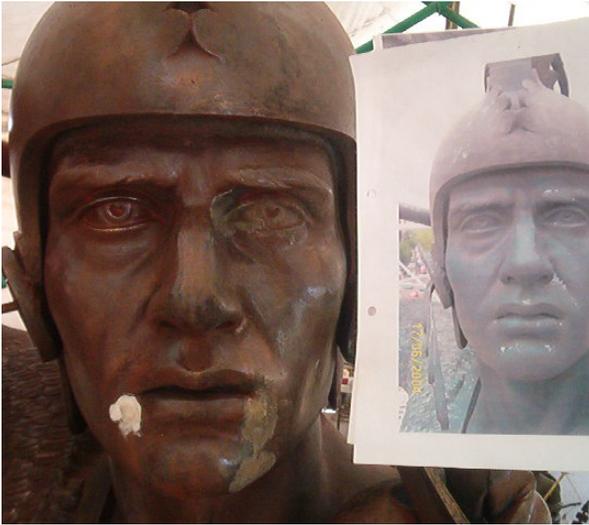
Imagen 8. Cuauhtémoc durante los trabajos de restauración. CAV, junio 2004.

Se localizaron intervenciones previas en las esculturas que habían restituido elementos originales del bronce por elementos fundidos en hierro. Por lo cual, se fabricaron nuevas piezas en bronce para restituir el fierro. Para ello, se realizó un estudio metalográfico que determinó la composición de la aleación utilizada por el fundidor originalmente y se obtuvieron los modelos de las piezas originales para su fundición. La sustitución y colocación de piezas se realizó mediante soldadura o remaches de bronce para no insertar un material diferente del original en las esculturas.

Posteriormente, se realizó un proceso para inhibir la corrosión en todas las esculturas para neutralizar la reacción química del bronce con el medio ambiente. Y finalmente, se efectuó un pulido y abrillantado de la superficie para aplicar una capa de protección a todas las esculturas.

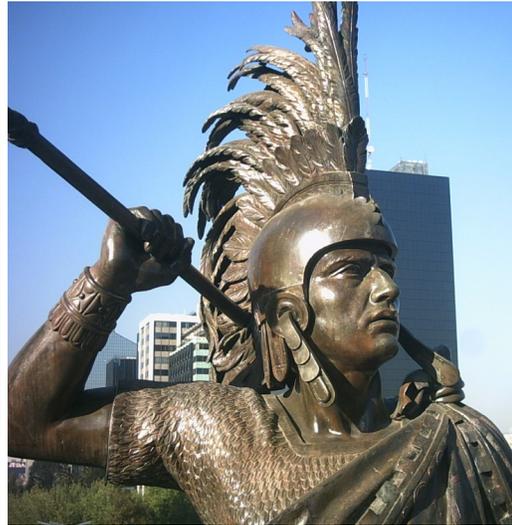
Imagen 9. Cuauhtémoc al finalizar la restauración. CAV, junio 2004.

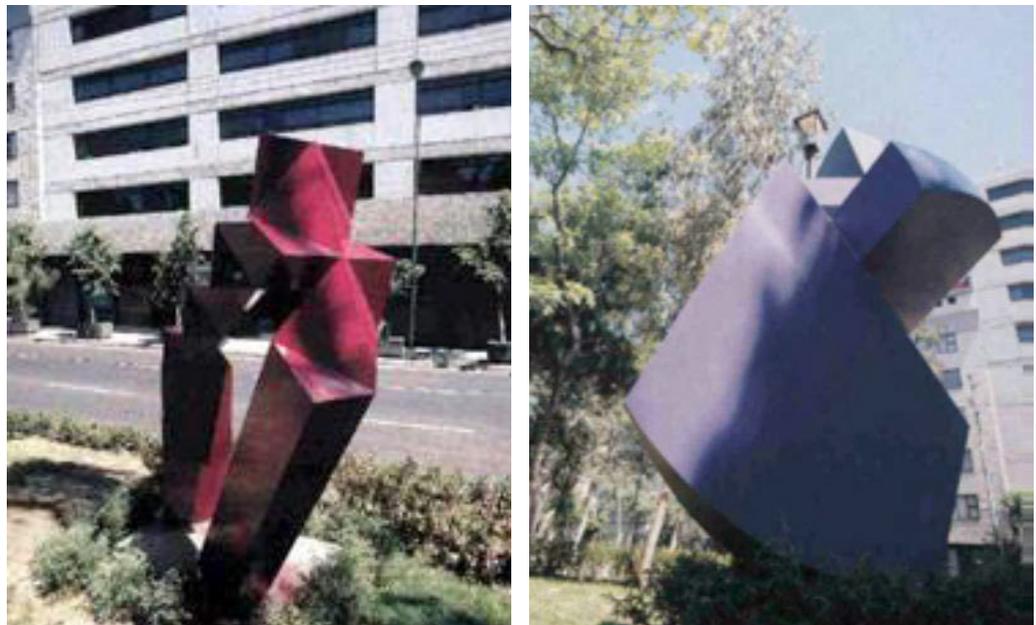
El deterioro en las obras era evidente, presentaban manchas de escurrimiento de agua, grafitis y pérdida de la capa original de pintura. Esto a consecuencia de la falta de mantenimiento constante al encontrarse al aire libre, así como del descuido en el que se encontraban desde 2006, año en que la fundación de Sebastián aplicó acciones de conservación *“in situ”*.

Imagen 1. “Corral” a la derecha y “Desequilibrio” a la izquierda.
Fotografías de la Fundación Sebastián en 2006.

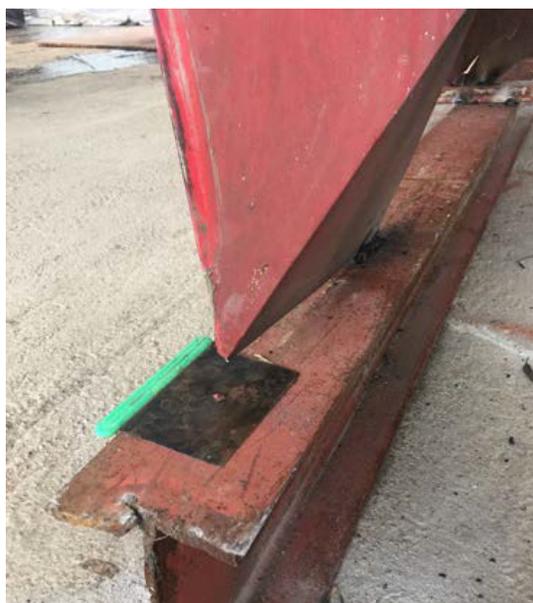
Imagen 4. Toma de muestras para análisis metalográfico.

Entre los resultados del estudio metalográfico, se corroboró que las esculturas se elaboraron con un tipo de acero laminado con una cantidad de carbono de aproximadamente 0.2%, soldado mediante soldadura por arco eléctrico, muy probablemente utilizando un equipo manual. Lo cual justificaría la gran cantidad de imperfecciones encontradas, como la cascarilla del revestimiento del electrodo y la soldadura deficiente presente en “Esfera Trece Naranja”.

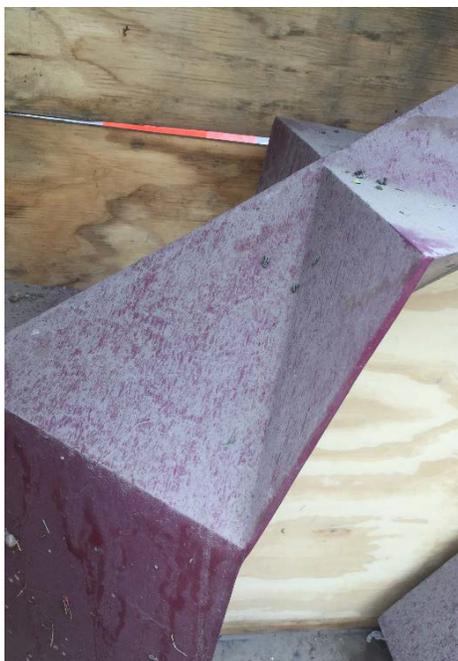
Imagen 6. Limpieza mecánica superficial.

En la segunda fase de restauración se comenzó con la limpieza superficial de los metales. Esta consistió en una limpieza mecánica de la suciedad acumulada para proceder con la eliminación de grasas, resinas, capas pictóricas, así como de soldadura en mal estado.

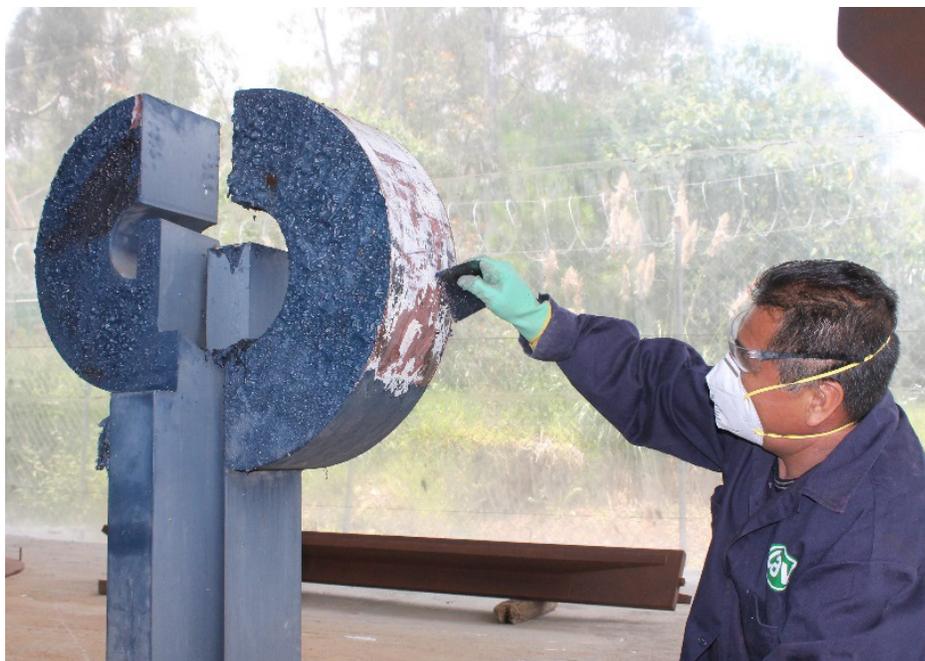
Imagen 7. Eliminación de capas pictóricas.

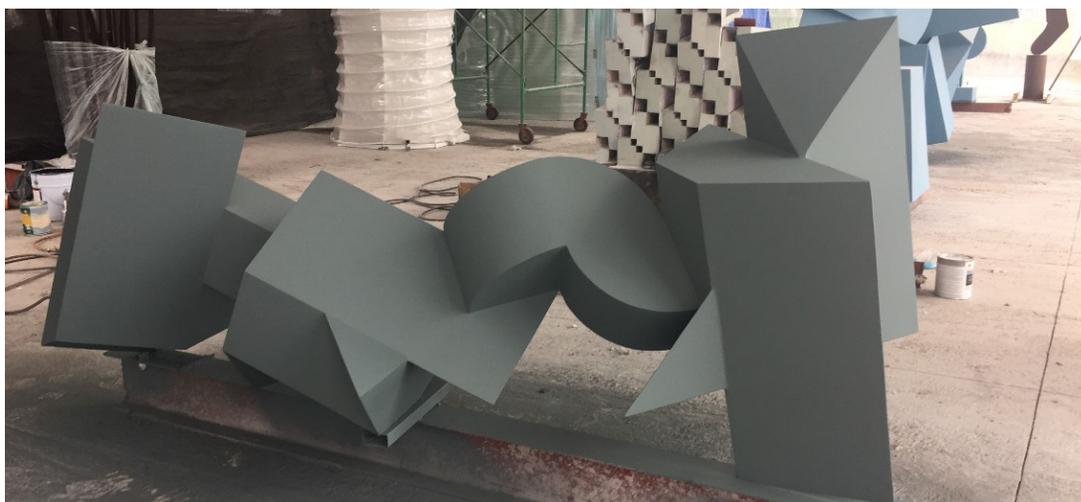
Imagen 9. "Chac Mool rectangular" lista para la capa pictórica.

Por último, se aplicó una preparación y detallado para la reintegración de la capa pictórica. El color aplicado fue definido por el artista plástico Sebastián, quien proporcionó las muestras pictóricas originales correspondientes a cada una de ellas.

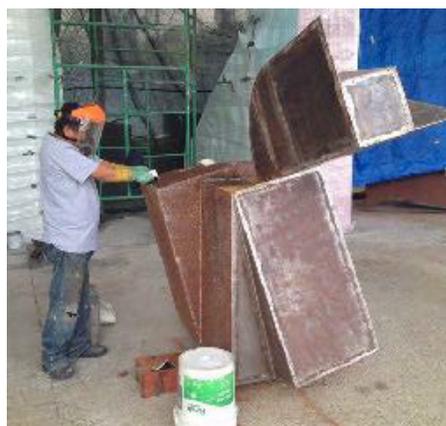
Imagen 10. Trabajos de detallado para reintegración de capa pictórica.

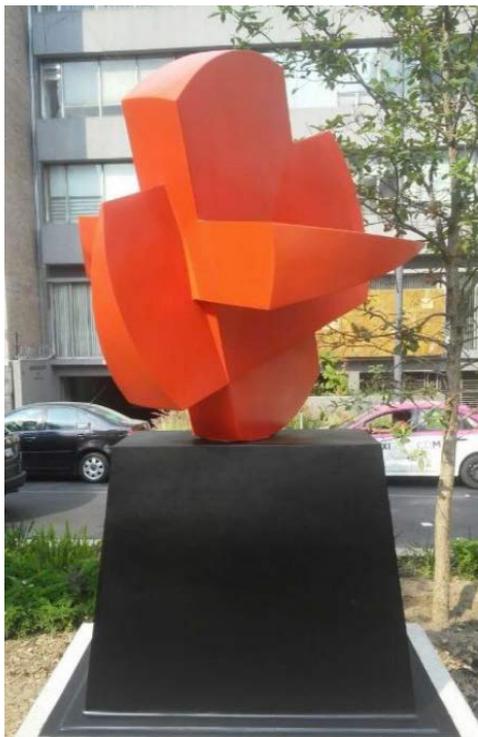
Imagen 12. "Esfera trece naranja" después del proceso de restauración.

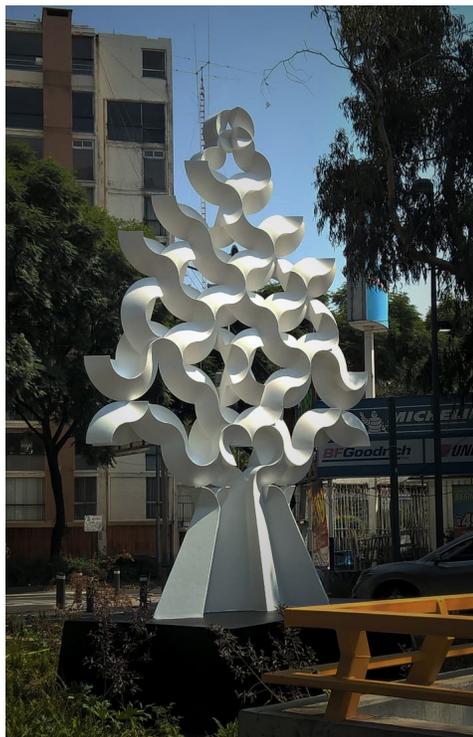
Imagen 13. "Cedro. Árbol de la vida" después del proceso de restauración "in situ".
